EYLÜL 2019 - SAYI 1

# HSSEQ BULLETIN

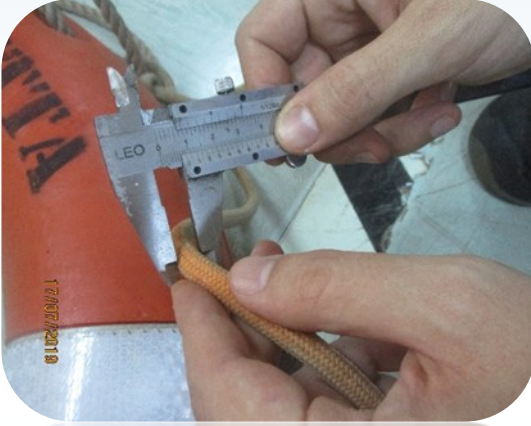
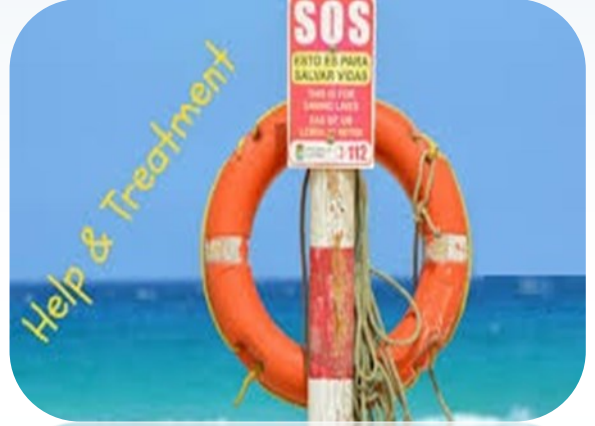
Can simitleri üzerinde bulunan grabline ve buoyant line boyutları LSA Code'a uygun olmadığı belirlenmiştir.

Can simitleri üzerinde bulunan grabline ve buoyant line boyutları LSA Code'a uygun olmalıdır. Kurala göre; grabline çapı en az 9,5 mm ( Chp II Reg 2.1.1.8 ), buoyant line çapı ise en az 8 mm olacaktır ( Chp II Reg 2.1.4.2 ). Ayrıca bu durum şirket ISM Form No 3718 madde 1 ve 4'te de belirtilmektedir.

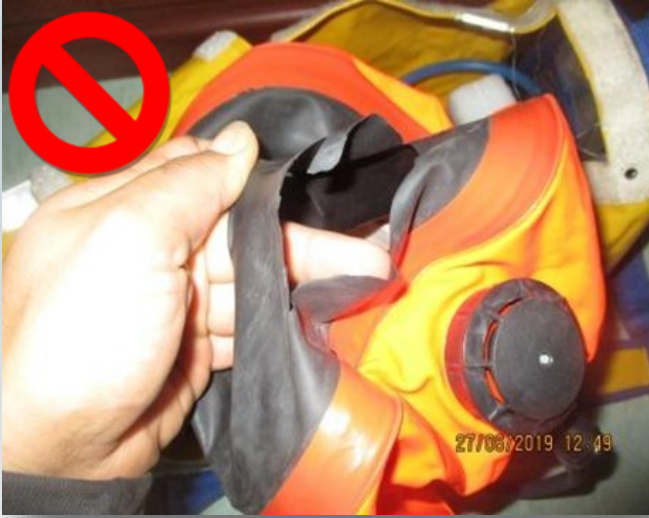
- \* Düzensiz yapılan kontroller EEBD maskelerinde hasarların tespitini geciktirmektedir.
- \* Özellikle makine dairesinde bulunan EEBD'ler yüksek sıcaklıklara maruz kaldığından belli bir süre sonra maske üzerinde bulunan plastik malzeme yapışıp kalmakta veya dayanıksız duruma gelip parçalanmaktadır.

- \* EEBD kontrollerinde, tüm ekipmanlar çanta açılarak tek tek kontrol edilmelidir.
- \* Birçok EEBD -20 ila +50 °C arası kullanım için üretilmiştir ancak bölgesel olarak makine dairesi sıcaklıkları +50°C'lere yaklaşmakta veya geçmektedir. Dolayısı ile ilk olarak maskede bulunan plastik malzeme deformasyona uğramaktadır. Bunun önüne geçmek için maskelerin plastik bölümlerine ( özellikle makine dairesinde bulunanlar için ) vazelin veya pudra sürülmelidir. Plastik malzeme kullanılmayan maskeler tercih edilmelidir.
- \* Daha yüksek sıcaklıklara dayanıklı ( +55 °C ve üzeri ) malzemelerden yapılmış EEBD setleri kullanılmalıdır. (Hwayan TH15B : Maske boğazlığı Immersion Suit malzemesinden yapılmıştır, plastiğe göre daha dayanıklıdır. Ayrıca diğer marka EEBD'lere göre çalışma sıcaklığı daha yüksektir ).
- \* Isı yayan nesnelerden en az 1,5 metre uzakta muhafaza edilmelidir.

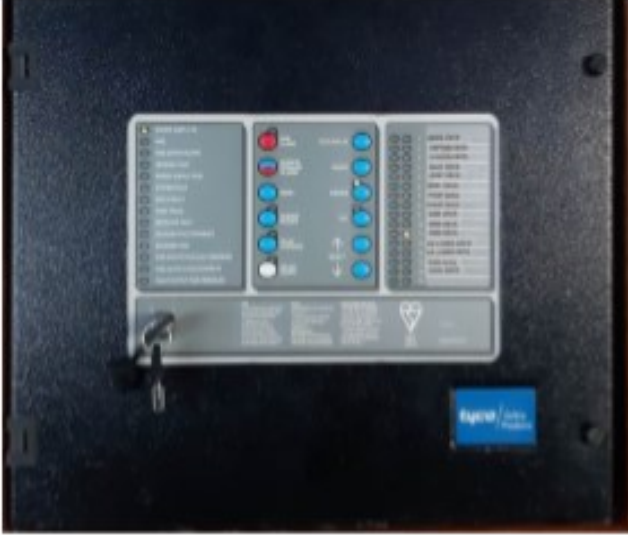
**YANGIN ALARMI İZOLE  
EDİLMİŞ ANCAK ÜZERİNDE  
HERHANGİ BİR UYARI YAZISI  
VEYA BİR NOT  
BULUNMAMAKTADIR.**

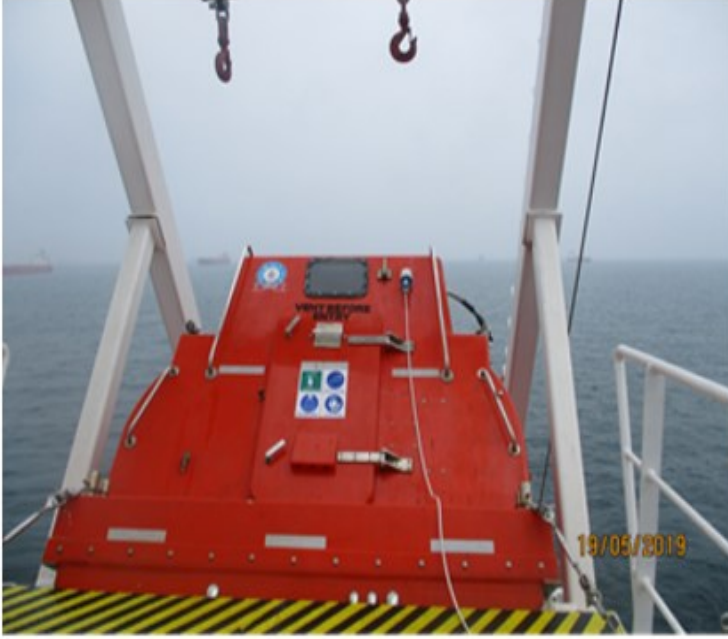
**FREEFALL PLATFORMUNDA BOTUN  
HEM KOÇALARINI TAKMAK VE/VEYA  
HEM DE LASHING'İ SOKMEK İÇİN  
ÇALIŞAN PERSONEL İÇİN  
KENARLARDA HERHANGİ BİR ZİNCİR  
VEYA PUNTEL YOKTU. DÜŞMELERE  
KARŞI KORUNAKSIZDI.**

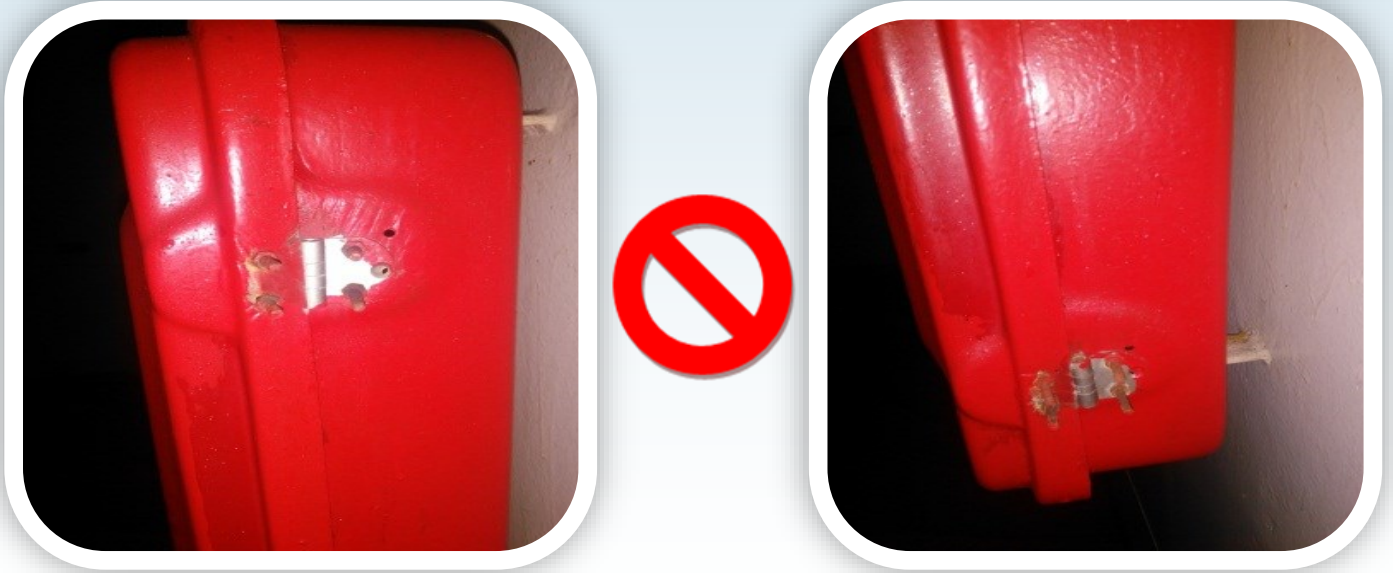
Periyodik kontroller sırasında, yangın dolaplarının bakım- tutumu yapılırken yangın dolaplarının boyanması esnasında dolap menteşelerinin de boyandığı görülmüştür. Bu nedenle yangın dolap menteşelerinin deforme olduğu ya da kırıldığı gözlemlenmiştir. Yangın dolap menteşelerinin boyanmaması hususunda ilgili personellerin uyarılması gerekmektedir. Ayrıca yangın dolap menteşelerinin haftada bir rust remover ile bakımı yapılmalıdır.

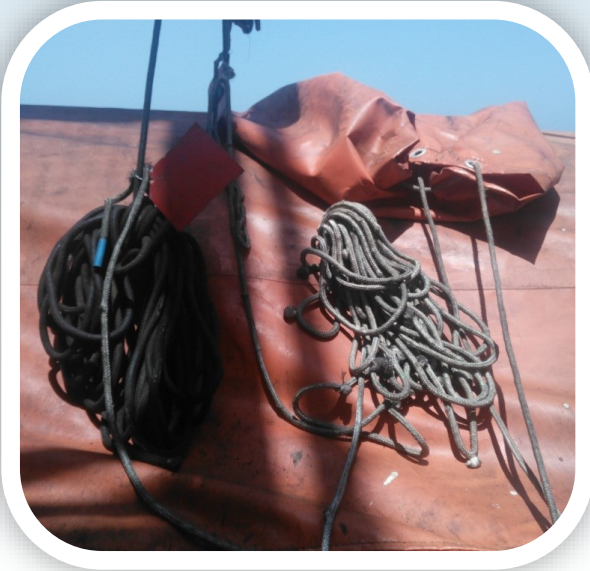
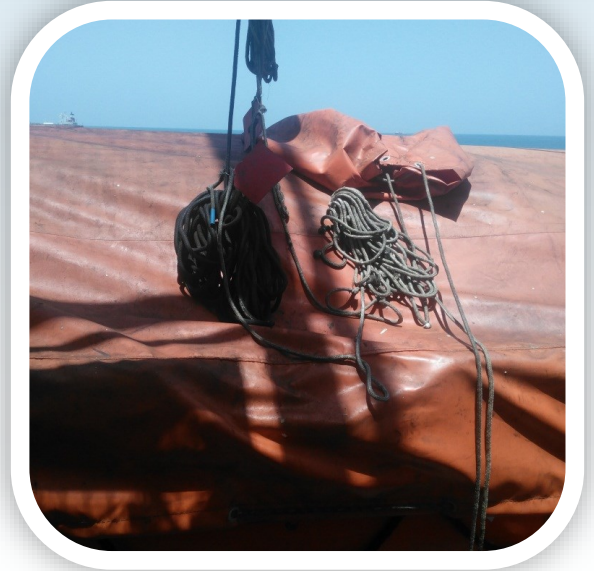
Kurtarma Botu ve Can Salı mataforaları acil durum serbest bırakma donanımlarından yukarı- aşağı, sancak- iskele manşon kol halatlarının her biri farklı renkte ve numaralandırılmış olmalı. Ayrıca acil durum kullanma talimatı yakın bir yere asılmalıdır.
