# HSSEQ BULLETIN

EYLÜL / SAYI 12

# MED NORDIC FİLOMUZA KATILDI

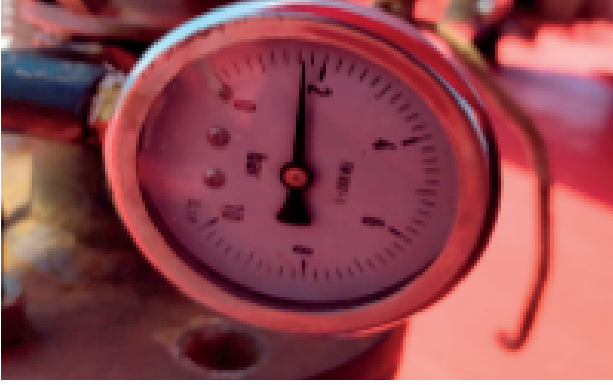
→ -1.8 Bar basınç

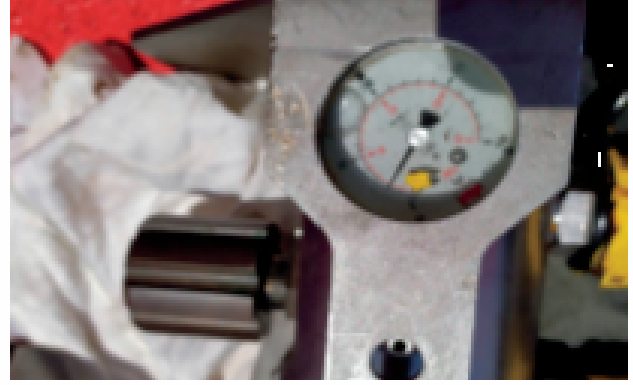
→ -30-40 arası değişen hidrolik basıncı

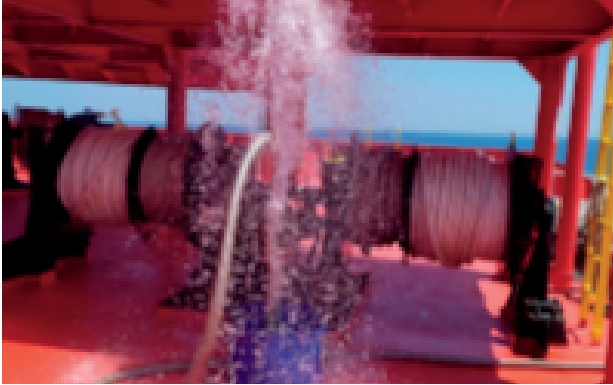
→ Yanıltıcı çalışırlığı gösteren varildeki suyu basabilmiş pompa

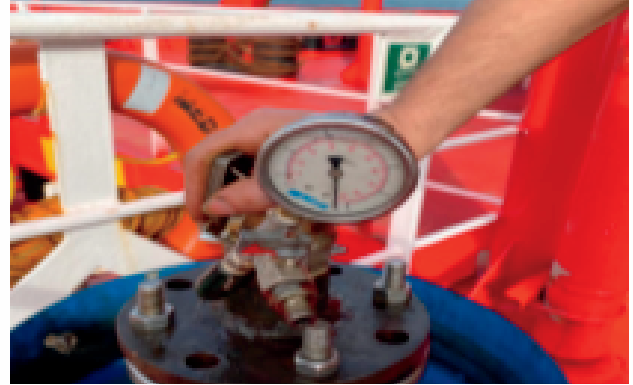
→ Yüksek çalışma basıncı, devrenin havasını alıp su geçişini sağlayan fakat önünü kapatan aparat (Kör Flenc). Test prosedürüne göre ayarlanmıştır.

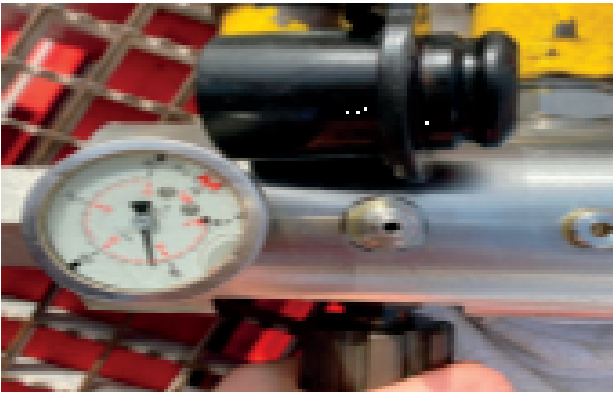
→ Yüksek hidrolik basınç.
