# HSSEQ BULLETIN

Q1 2024/ SAYI 18

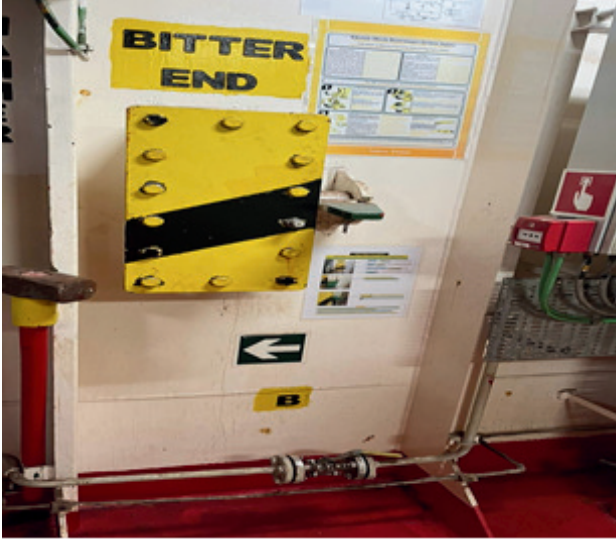
Yangın alarmının manual call point'i hırça mapanın çok yakınında bulunmaktaydı. Burada çekicin kullanılması durumunda etrafa partiküller uçuşabilir ve yangın alarm butonuna hasar verebilirdi.

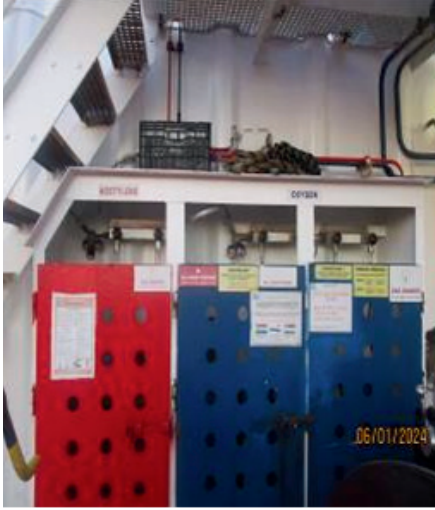
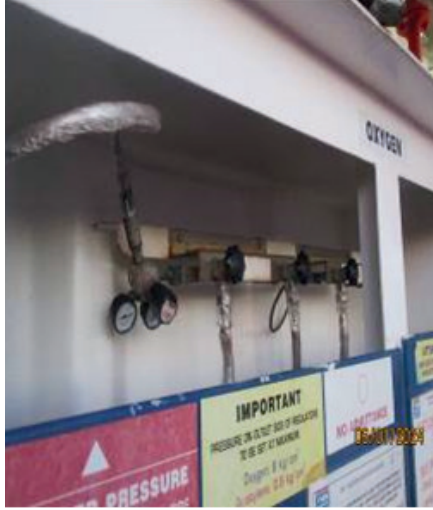
Mevcut Oxygen/Acetylene dolap kapaklarının kapalı,kilitli yada mühürlü olmalarına rağmen, üst kısımlarında bulunan boşluk sebebiyle dışarıdan tüp ve regülatörlere müdahale edilebilecek durumdaydı.

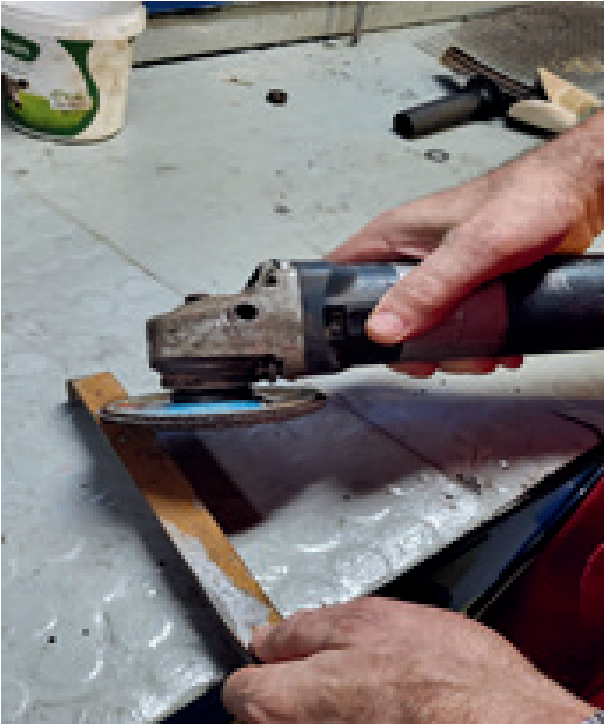
Taş motoru ile olan çalışmalarda, personelin PPE ( Kişisel Koruyucu Ekipman)'lara ve cihaz üzerindeki koruyucu ve el tutamaçlarına gereken özenin gösterilmesi dolayısıyla gerçekleşebilecek yaralanmaların, kazaların önüne geçilmesini ve güvenli bir şekilde çalışabilmesini sağlamaktadır. Kullanılan koruyucu ekipmanların yapılacak işe göre ISM içerisinde bulunan P 11 - PPE Matrix posterine uygun şekilde seçilmesi gerekmektedir.

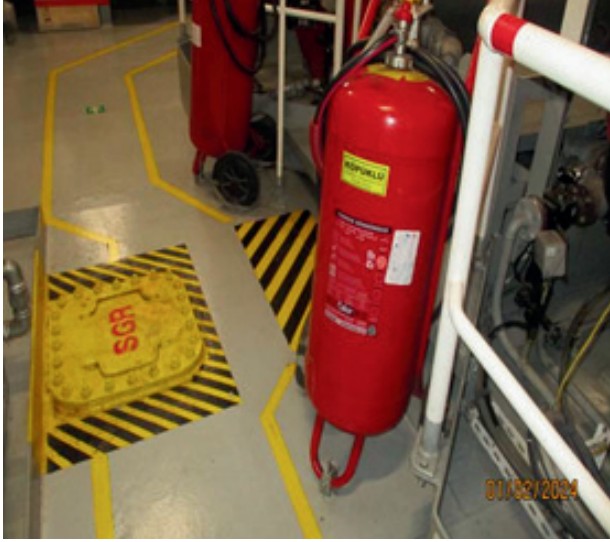
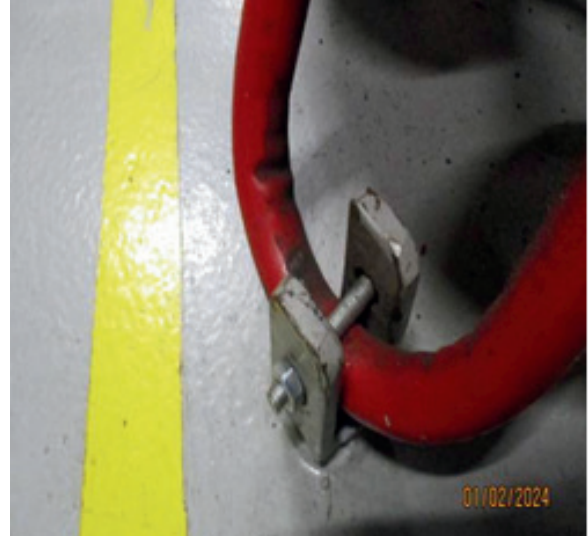
Makine dairesinde bulunan foam yangın söndürücülerin (50kg), çift anahtar kullanılarak sökülebile, civata/somun şeklinde olan taban sabitleme bağlantıları acil bir durumda tüpün yerinin değiştirilmesi hususunda zorluk teşkil etmekteydi.

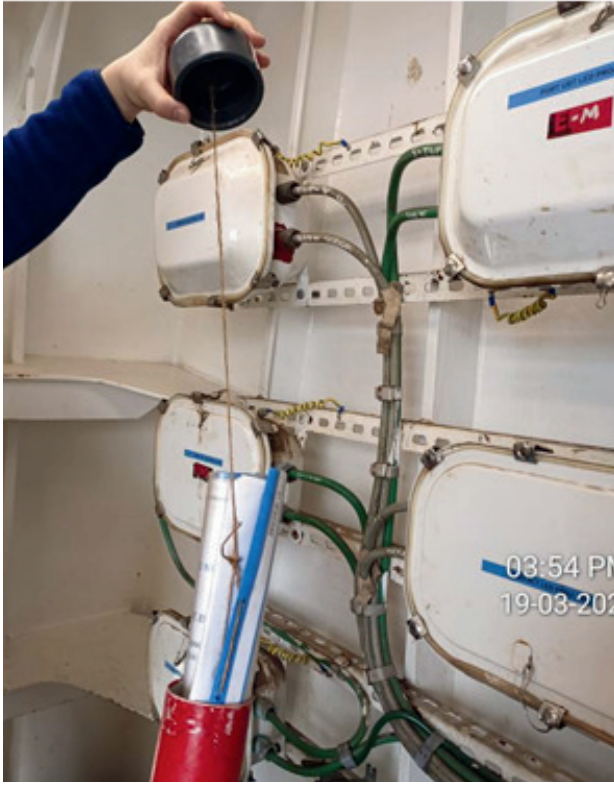
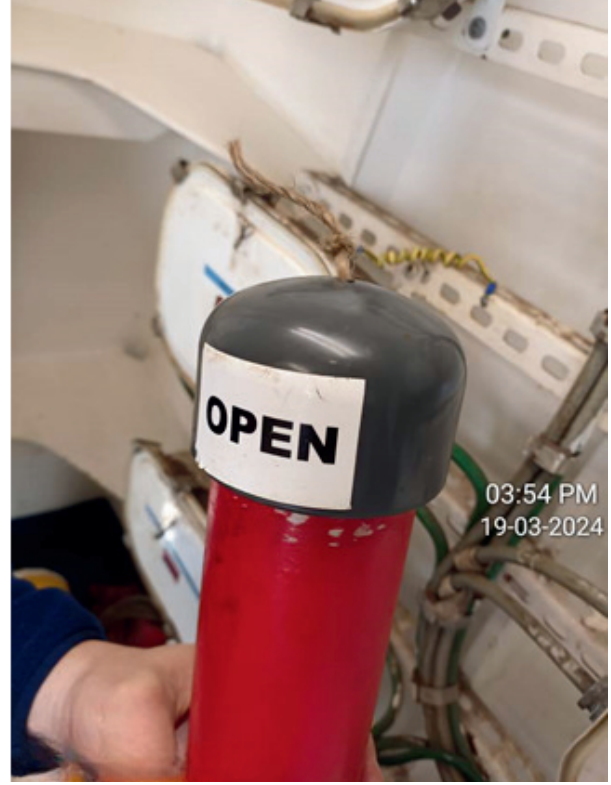
Emergency Towing Booklet'ler konuldukları tüp şeklindeki fire plan box içerisinde sıkışıp kalabiliyor ve çıkarırken hem zaman hem de iş gücü kaybına sebep oluyordu.

Bunun önüne geçmek adına aşağıdaki resimde görüldüğü şekilde gırcala ile bağlanmış ve fire plan box açılır açılmaz içerisinde kolaylıkla çıkması sağlanmıştır.

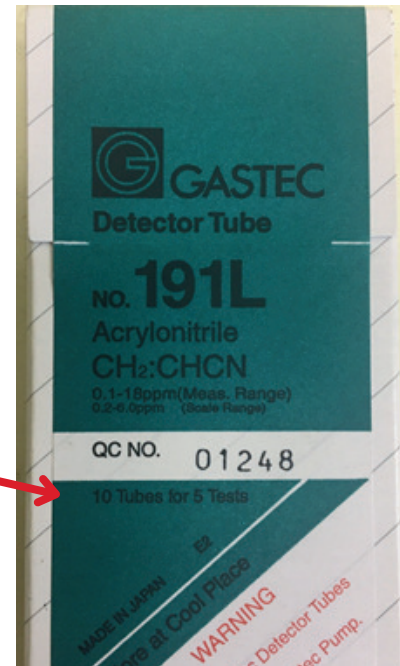
Akrilonitril yükü taşındığı esnada zehirli gaz tespiti için 60 adet tüp mevcut olmasına rağmen 30 adet ölçüm yapılabilmekteydi (1 Paket : 10 tüp içerir / 5 ölçüm yapılabilir).

Bu nedenle gemideki tüp sayısı yetersiz kalmıştır. Limanlarda her 4 saatte bir atmosfer ölçümleri için ortalama 24 tüp gerekmektedir. Tank yıkaması sonrasında yapılan tank girişleri için her tank başına en az 2 adet toplam 18 tank için 36 adet ölçüm gerekmektedir.

- Paket içeriği yanlış bilindiğinden hatalı sipariş
- Yetersiz kontrol

Görüldüğü üzere paket üzerinde kaç adet tüple ne kadar test yapılabileceği yazmaktadır.

- Gaz ölçüm tüpleri sipariş edilirken yapılabilecek ölçüm sayısına dikkat edilmelidir.
- Bunun yanı sıra yapılan tüm istekler için zaman ve işgücü kaybını önlemek adına gerekli kontroller sağlanmalı ve doğru ekipmanın doğru miktarda sipariş edildiğinden emin olunmalıdır.

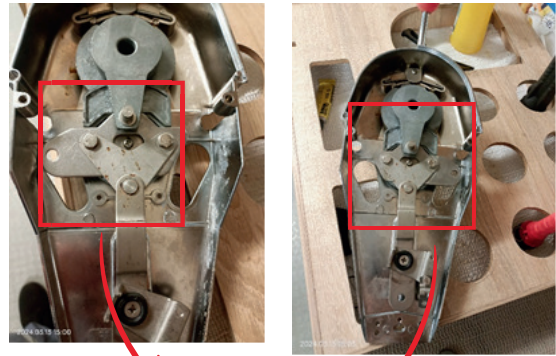
- Talim dışında oluşabilecek bir gemiyi terk durumunda, kontrol kolunun yanlış komut vermesinden dolayı, gemiden uzaklaşamayacak ve filika olması gerektiği gibi kontrol edilemeyecektir.
- Verilecek olan yanlış komutlardan dolayı filika motorunda arıza çıkabilir.
- Düzenli testler ve bakım/tutumla acil durum can kurtarma ekipmanların çalışır ve iyi kondisyonunda olduğundan emin olunmalıdır.

Clutchdan gelen tel-kablonun bağlandığı metal plakasının yönü değiştirildi.

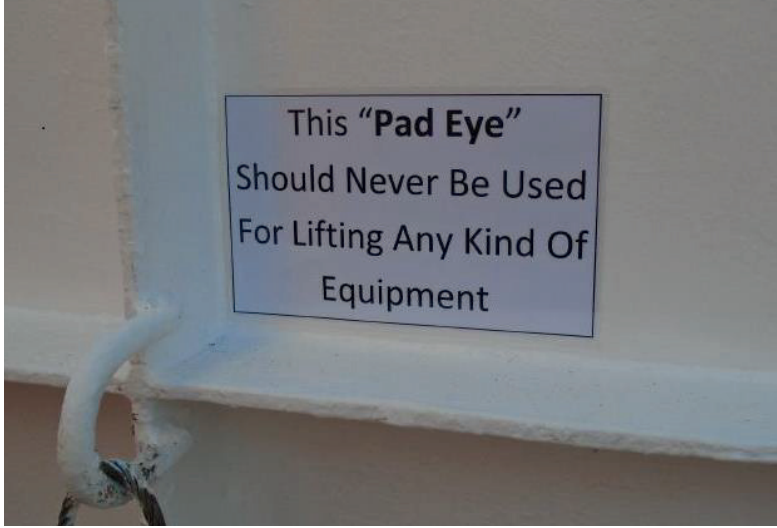
- Yapılan arařtırmalar sonucunda gemide bař taraftan bař altına malzeme indirmek için herhangi bir ekipman bulunmadığı anlaşıldı. Bu sebeple hatch coverda bulunan mapa ağır ekipmanların bař altına indirilmesi için kullanılmaktaydı.

- Orada bulunan mapanın oraya yerleřtirilme amacı ise aslında tamamen farklıydı. Bu mapa ISPS gereklilikleri sebebiyle kapağın emniyetle kapatılması ve dışardan açılamaması için yerleřtirilmiş olup, hiçbir ağırlık taşıma testine tabii tutulup onaylanmadığından bu iş için kesinlikle uygun deęildir.

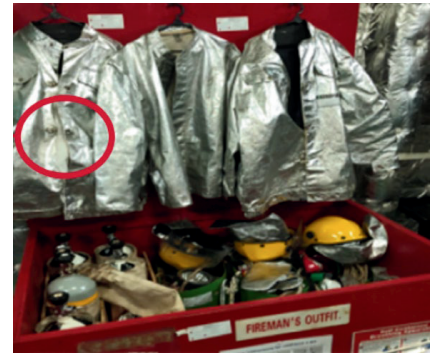
Gemide bulunan yangıncı elbiselerinin büyük bir kısmı EN 531 standardına göre dizayn edilmiştir. Fakat, bu standart ısıya maruz kalan endüstriyel işçiler için dizayn edilmiş olup yangınla mücadele etmeye uygun değildir. Bunun yanı sıra EN531 standardına göre dizayn edilen elbiselerin bir çoğunda metal fermuarlar ve düğmeler bulunmakta olup bunlar ısı geçirgenliği yüksek olduğundan yanıklara sebep olabilmektedir.

Emniyetsiz metal düğmeleri olan ve yeterli termal yalıtımı sağlamayan yangıncı elbisesi örneklerinden biri
