**YMN  
TANKER**

# HSSEQ BULLETIN

**HAZİRAN 2020 - SAYI 4**

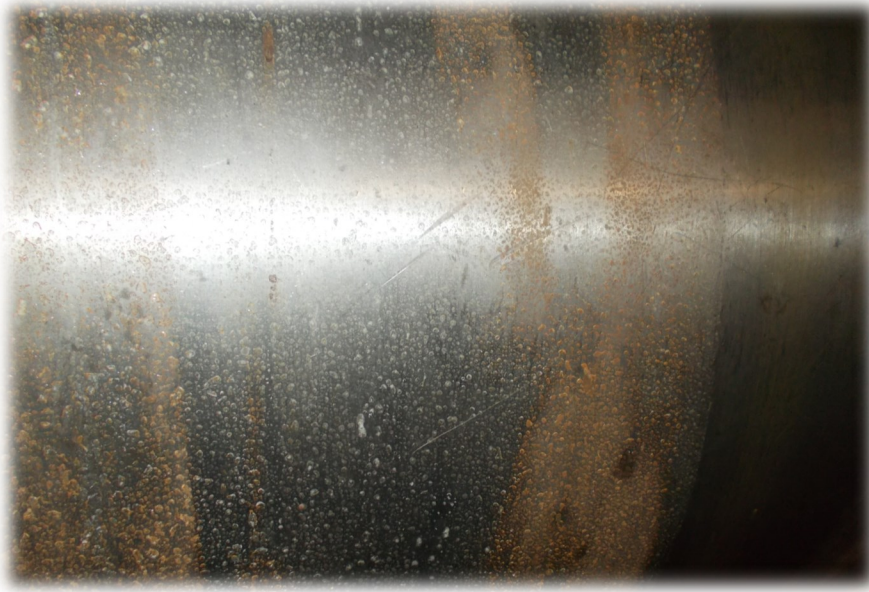
**BAD PRACTICE**

Gemi şaftının nem ve korozyon sebebiyle paslandığı görülmüştür. Bunun önüne geçebilmek için şaftın paslanan kısımları ince zımparayla zımparalanmıştır. Son olarak bu durumun tekrar yaşanmasını önlemek için şaft korozyona ve neme karşı uzun süre koruma sağlayan izolasyon verniği ile kaplanmıştır.

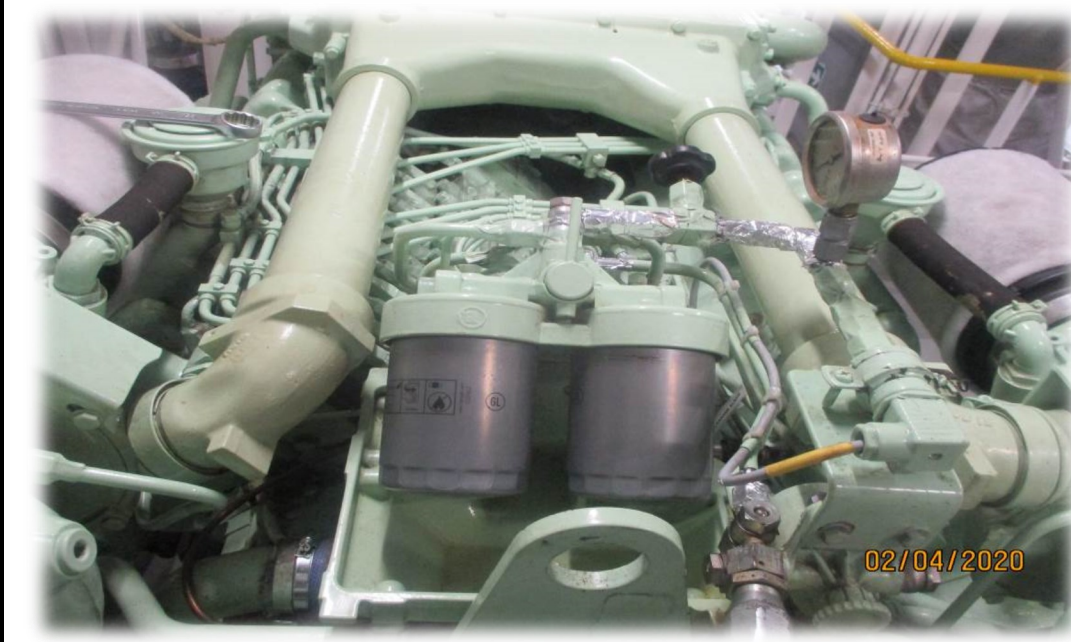
D/G LERİN YAKIT  
FİLTRELERİ  
PATLAYABİLİR YA DA  
DELİNEBİLİR BU  
SEBEPLE YANGIN GİBİ  
İSTENMEYEN  
DURUMLAR  
YAŞANABİLİR

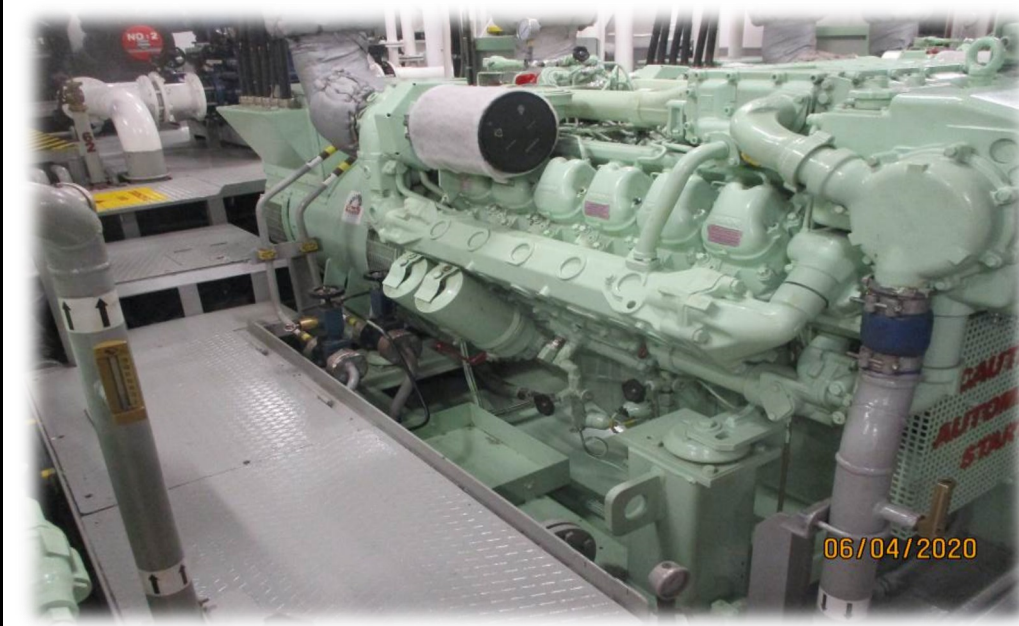
GEMİ HAVAYA GİRDİĞİ  
ZAMAN PERSONEL  
MAKİNE DAİRESİNDE  
DOLAŞIRKEN  
DENGESİNİ  
KAYBEDEBİLİR  
JENERATOR'ÜN  
ÜSTÜNE DÜŞEREK  
CİDDİ  
YARALANMALARA  
NEDEN OLABİLİRDİ.

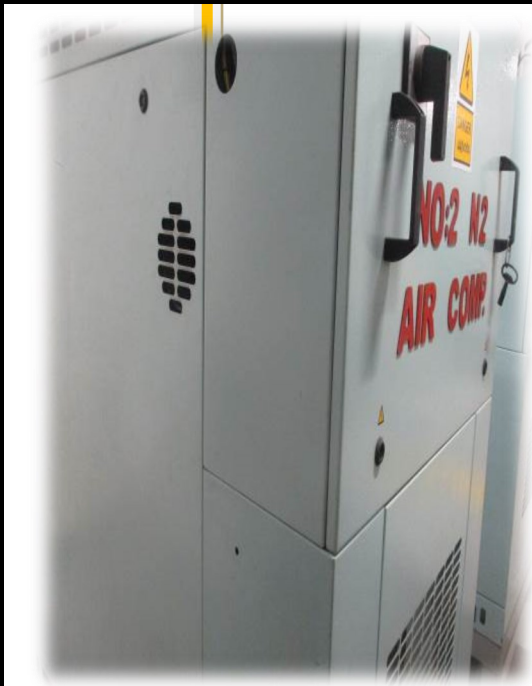
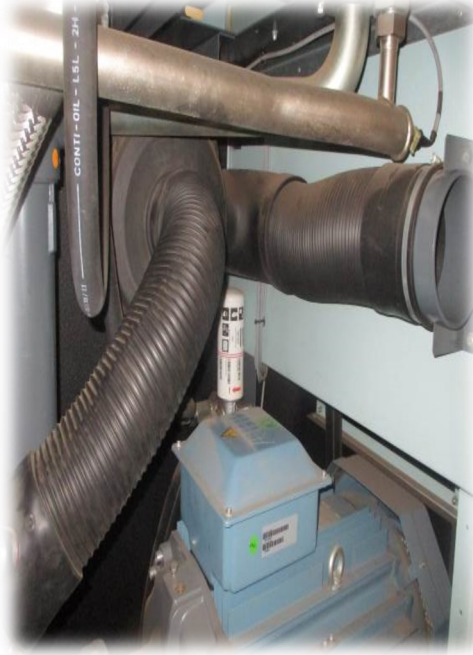
**N2 AIR COMP  
ÇALIŞIRKEN SUCTION  
TARAFI VAKUMDA  
OLDUĞUNDAN  
KONTROLLER  
ESNASINDA PERSONEL  
TULUMUNU ANLIK  
ÇEKEREK EMİŞ  
HORTUMUNU  
YAPIŞTIRABİLİR VE N2  
RATE'İNİ BOZABİLİRDİ.**

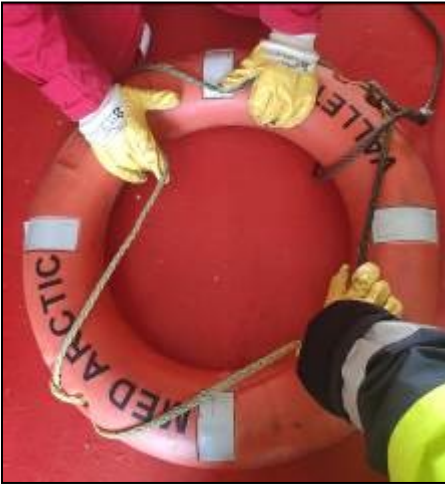
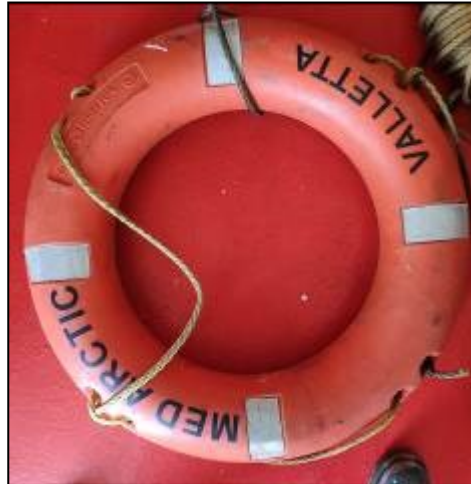
### BAD PRACTICE

According to LSA Code Chapter II 2.1.1.8 “ Every lifebuoy shall be fitted with a grabline not less than 9.5 mm in diameter and not less than 4 times the outside diameter of the body of the buoy in length. The grabline shall be secured at four equidistant points around the circumference of the buoy to form four equal loops.”

During the monthly inspection, we observed that life buoys were not appropriate according to LSA CODE. Our life buoy’s grapline length were less than four times the outside diameter and were not secured at four equidistant points around the circumference. When we pulled the grapline from one side the other ones on the opposite side is coming trough but according to LSA Code Chapter II 2.1.1.8 all graplines around buoy shall be stable and not moving when pulled from other side. All lifebuoys are rearranged according to LSA Code Chapter II 2.1.1.8.

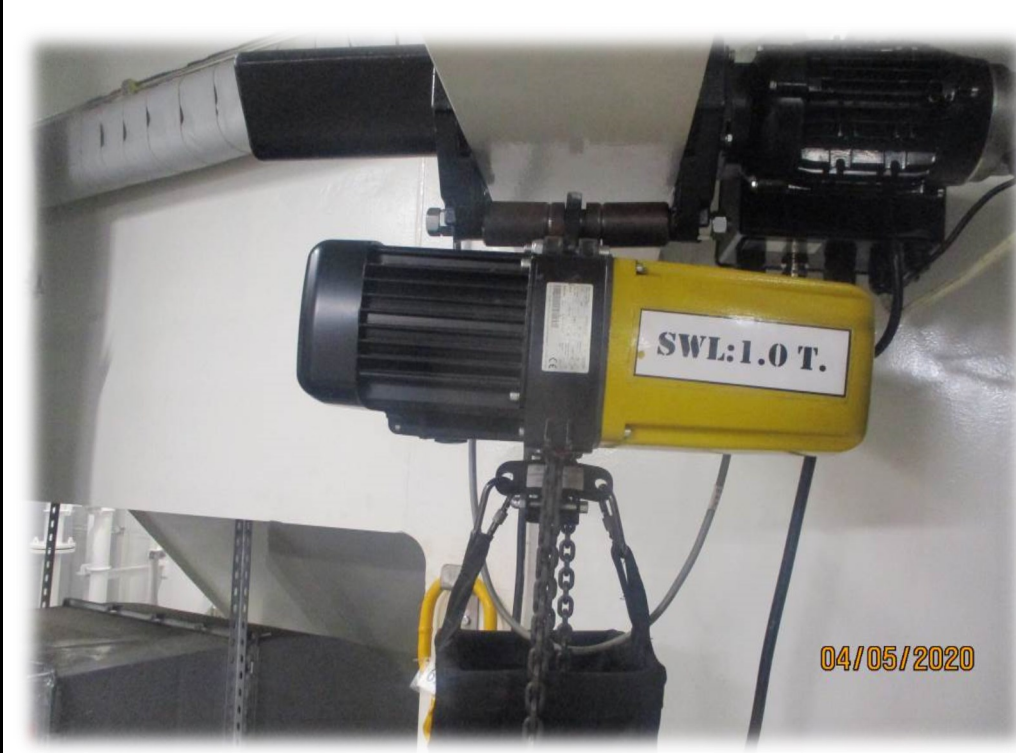
**MAKİNE DAİRESİ  
ATÖLYE MAHALİNDE  
KULLANILAN  
ELEKTRİKLİ KREYN  
ÜZERİNDE LİMİT  
SWITCH VE STOPER  
BULUNMAMAKTAYDI.  
BU DURUM KREYNİN  
YÜKLÜ DURUMUNDA  
ALABANDAYA  
ÇARPMASINA VE  
CİDDİ HASARLARA  
SEBEP OLABİLİRDİ.**

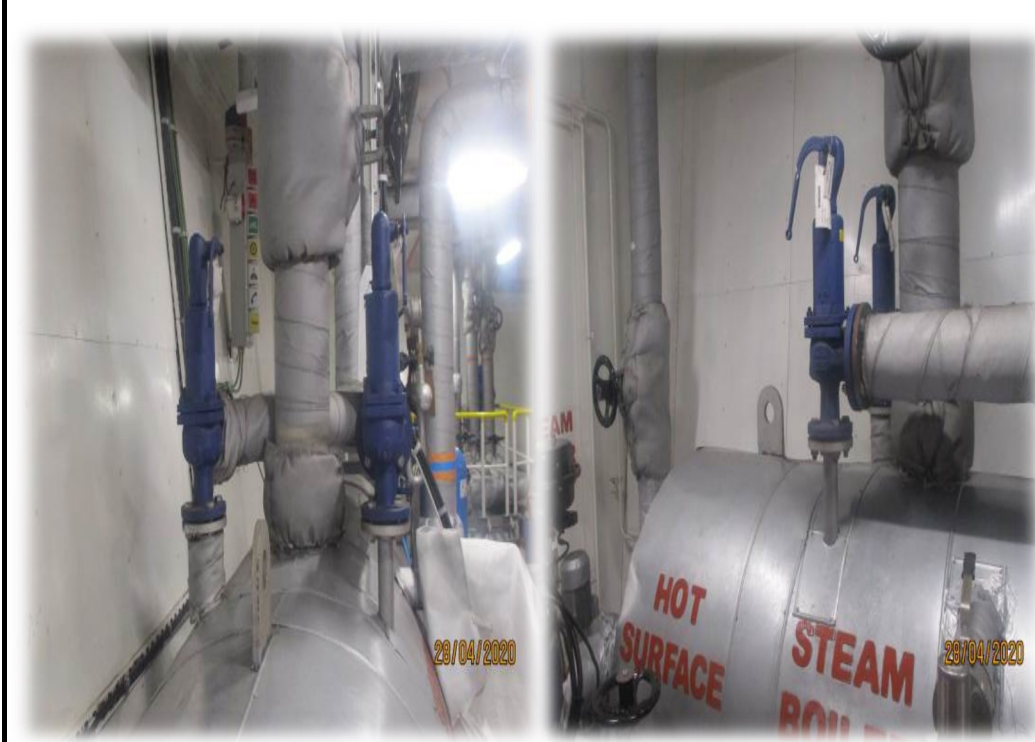
**STEAM JENERATORU  
ÜZERİNDE BULUNAN  
SAFETY VALFLERİN  
OLASI ACİL  
DURUMLARDA  
MÜDAHALE  
EDİLEBİLMESİ ADINA  
UZAKTAN KONTROL  
SİSTEMİ  
BULUNMAMAK-  
TAYDI.**

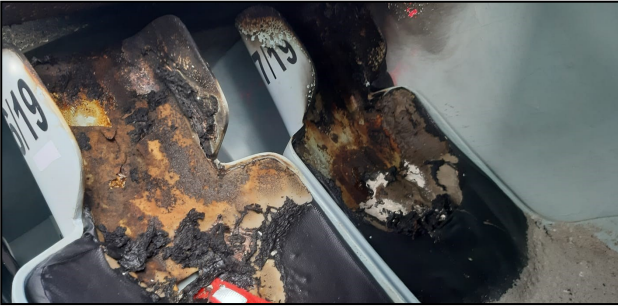
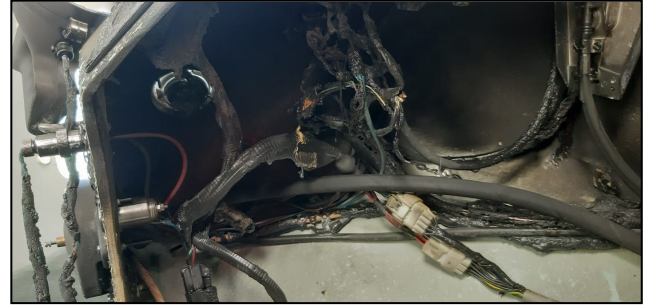
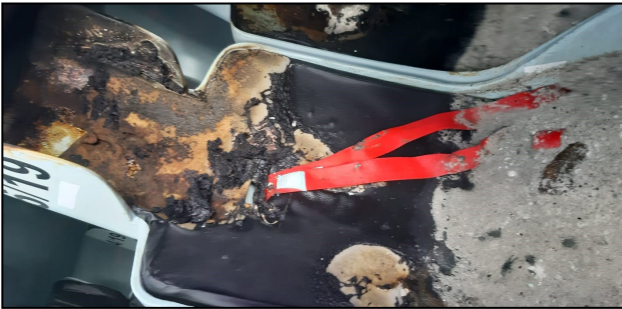
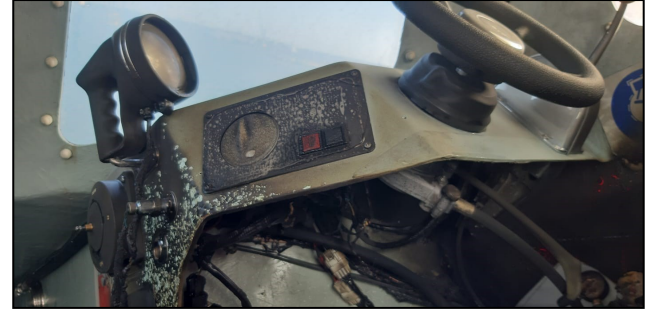
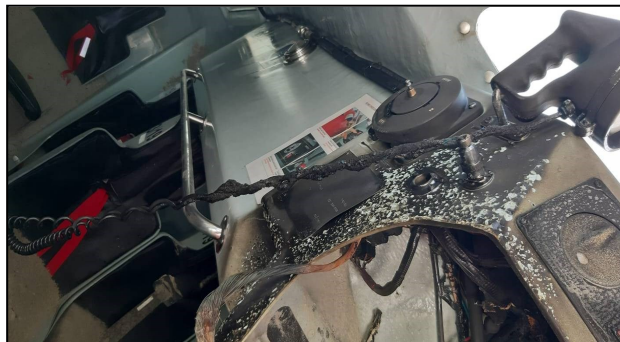
Serbest düşmeli filika motorunun testi esnasında akü seçici switch üzerinden “No:1” aküden “No:2” aküye geçilmek istenirken “BOTH” kısmında kontakların yapışarak kabloların ısınması sonucu izolasyonlar tutuşmuştur.

- Risk farkındalığı eksikliği
- Zayıf kondisyon
- Ekipman arızası
- Talimatlara uymamak

♦ Test sırasında ilave CO2 tüpü bulundurulmalıdır.

♦ Test sırasında kabloların sıcaklıklarını kontrol etmek için lazer termometre kullanılmalıdır. Ani bir sıcaklık artışı tespit edilirse, test derhal sonlandırılmalıdır.
