YMN  
TANKER  
MED ANTARCTIC

# HSSEQ BULLETIN

HAZİRAN 2022 / SAYI 11

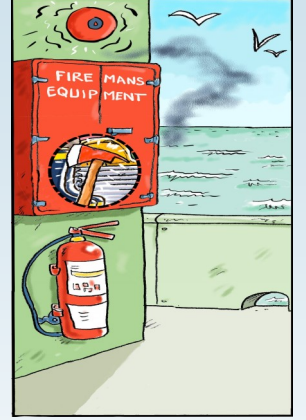
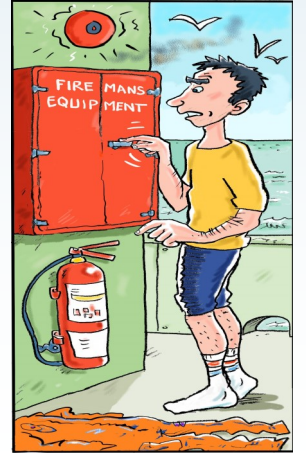
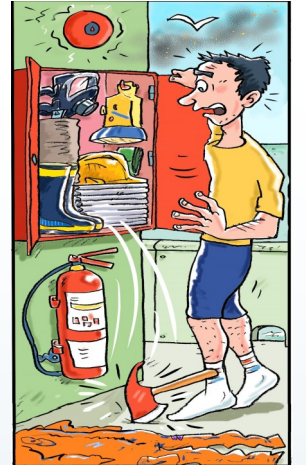
Resim-1'de; yangın baltasının, yangın ekipmanlarının olduğu dolaba sabitlenmeden koyulması ileride kazaya sebep verebilme potansiyeline sahip olduğundan “**Güvenli olmayan durum- Unsafe situation**” dır. Örnekte görüldüğü üzere kapak açıldığında balta düşerek kişinin yaralanmasına neden olabilir.

Resim-2'de; kişi, çalışmaya uygun kişisel koruyucu ekipmanları kullanmamış olup bu “**Güvenli olmayan davranış/hareket-Unsafe act**” tir. Eğer uygun koruyucu ekipmanları kullanmış olsa, baltanın düşmesi durumunda emniyet ayakkabısı sayesinde ayak yaralanmasını önleme durumu söz konusu olacaktır.

Resim-3'de; yangın baltası sabitlenmeden yangın ekipmanlarının olduğu dolaba koyulmuştur (**Unsafe condition**). Personel gerekli koruyucu ekipmanları donanmadan çalışmaya başlamıştır (**Unsafe act**). Personel dolabı açtığında balta düşmüş ancak tesadüfi olarak bir olay ile sonuçlanmamış, yara almadan kurtulmuştur. Yani kaza/hasar/kayıp şans eseri meydana gelmemiştir. (**Ramak Kala-Near-miss**).

Resim-4'de; yangın baltası sabitlenmeden yangın ekipmanlarının olduğu dolaba koyulmuştur (**Unsafe condition**). Personel gerekli koruyucu ekipmanları donanmadan çalışmaya başlamıştır (**Unsafe act**). Personel dolabın kapağını açtığında, sabitlenmeyen yangın baltası kişinin ayağına düşmüş ve ayağının yaralanmasına sebep olmuştur, yani kaza/hasar/kayıp meydana gelmiştir. (**Kaza-Accident**).

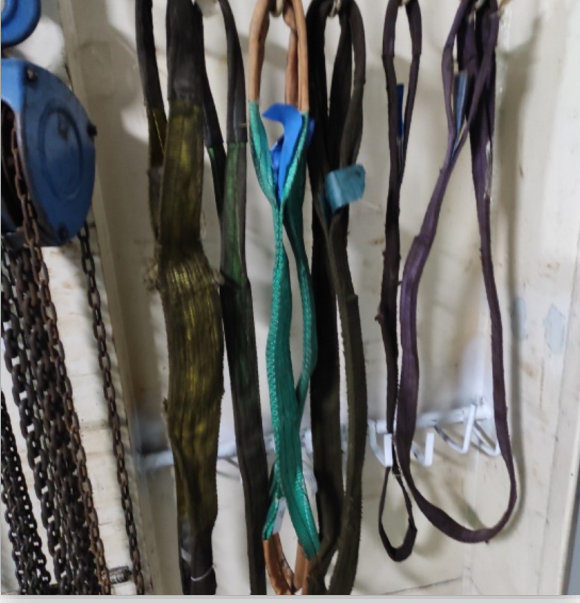
Gemimizde bulunan tüm kaldırma ekipmanları her seferinde güncel listeye göre ayrıştırılıp güncellenmesine edilmesine rağmen sürekli her kullanım sonrasında hazırlanan markalama işaretleri kopmakta ve hasar görmekteydi. Bundan sebep kullanmadan önce listeden gerekli kontroller yapılamamaktaydı.

Bu durum düzeltilmek adına bakır levha plakasından pullar kesilmiş olup numarator yardımı ile tüm gemi bünyesindeki ekipmanlar markalanmış ve daha uzun ömürlü kullanım ve kullanım öncesinde emniyetli bir şekilde listeden kontrol edilmesi sağlanmıştır.

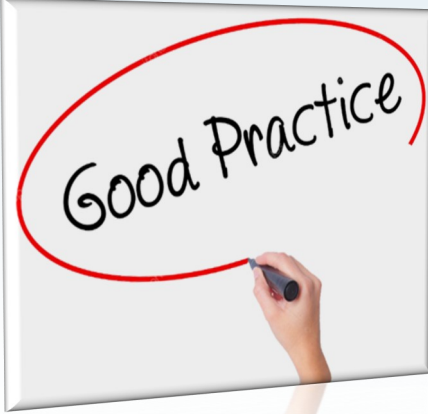
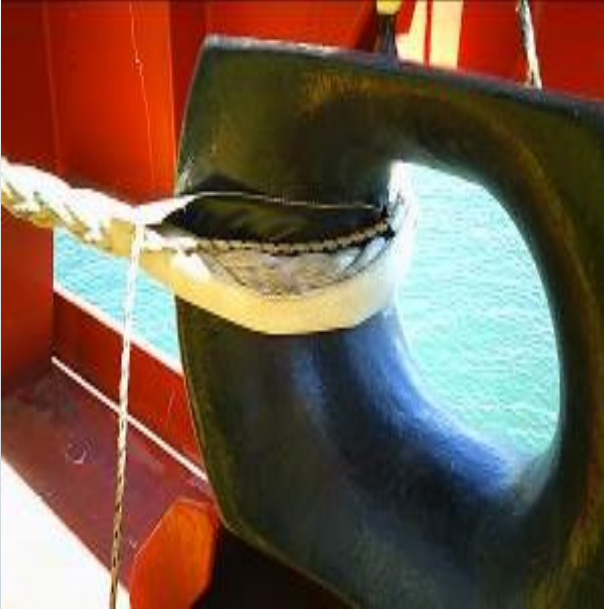
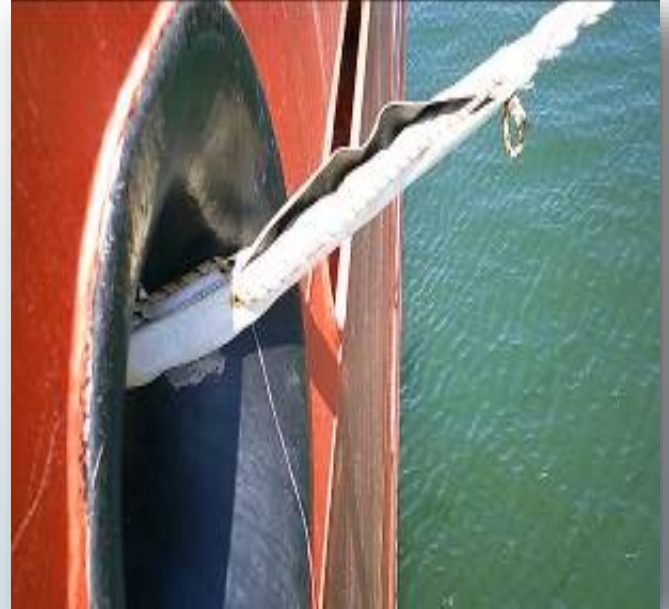
Loçalardan geçen gemi halatları keskin dönüşler ve üstüne yük binmesi sebebiyle oluşan sürtünmeler sonucu hasar görmeye meyillidir. Aşınma ve yıpranmayı önlemek için tüm loçalara eski yangın hortumları geri dönüştürülerek sürtünme korumaları yapıldı.

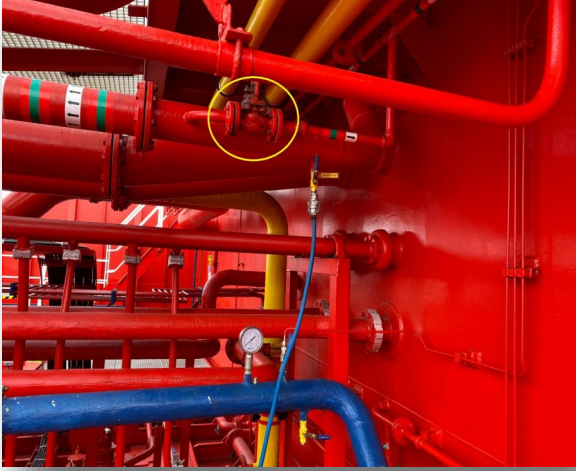
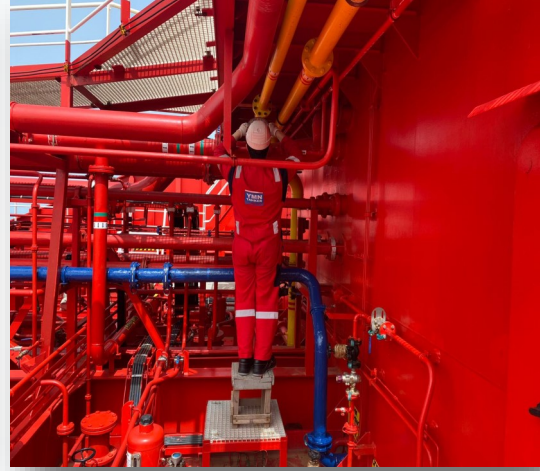
Sprinkler valfi ters çevrilerek kolay erişebilir ve kumanda edilebilir hale getirildi. Gemimizde göğüs önünde bulunan sprinkler valfine sac altında kaldığı be sac üzerinde herhangi bir portatif ızgara olmadığı için yukarıdan kumanda etmek imkansızdı. Valf yüksekte olduğu için güvertede platform üzerine tabure konularak valf kumanda edilebiliyordu.

Sprinkler valfi ters çevrilerek kolay erişebilir ve kumanda edilebilir hale getirildi.

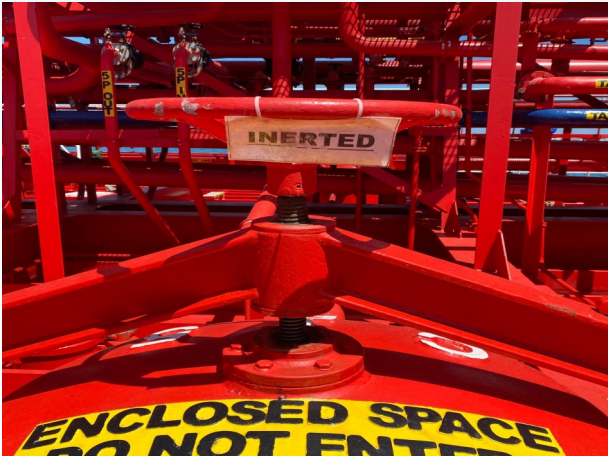
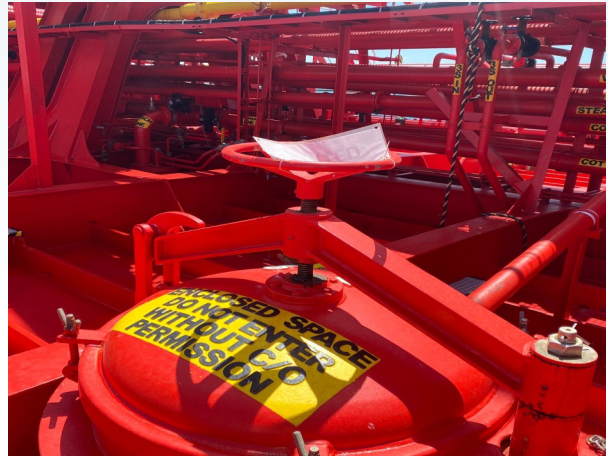
Kargo tanklarının inertli olduğunu belirtmek amacıyla kargo tank kapaklarına asılı olan pvc den yapılmış inerted yazısı çok çabuk yıpranmakta olup kalıcı değildi.

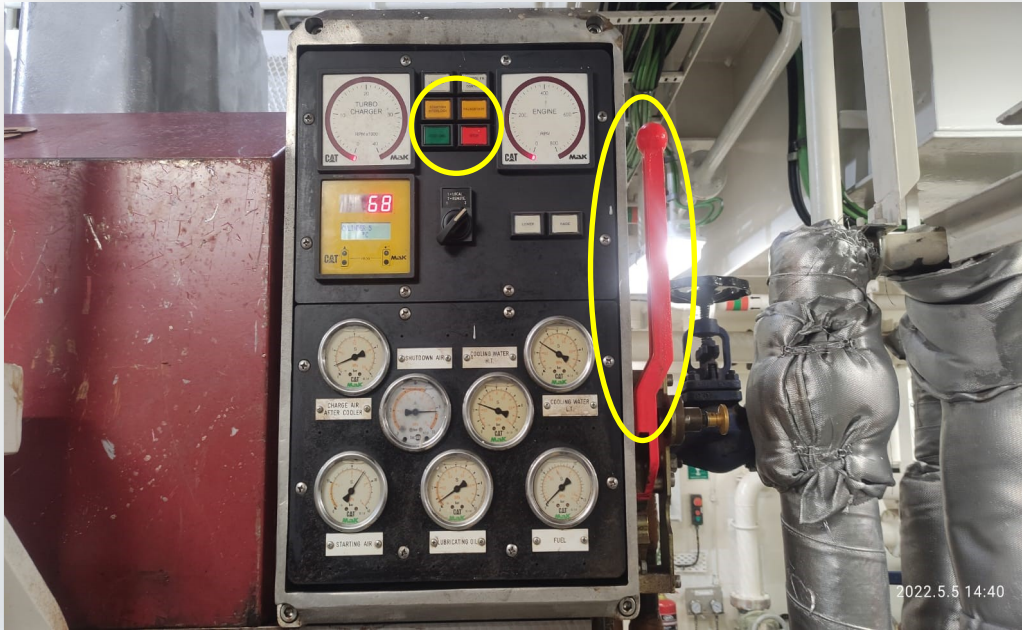
Ana makine Emergency start button aktive edildiğinde UG gavarñör maksimum fuel rack pozisyonuna ulaşır. Ref: UG 40-DI Manual. Ana makine emergency start butonu aktive edildiğinde, makine lokal kontrol panel yanında bulunan, Fuel rack stop leverı off konumunda ise (stop pozisyonunda) ; Gavarñör ile injection pump kontrol şaftı arasında bulunan Elastic Connection Rod devreye girer, fakat aşırı zorlanmadan kaynaklı olarak gavarñör üzerinde mekanik hasarlara yol açabilir.

- Bilgi eksikliği
- Kural ve Kaidelerin takibinde ihmal
- Yetersiz kontrol

- Ana makine emergency start butonu, makine hazırlandığı esnada boşta hava çakma amacı ile kesinlikle kullanılmamalıdır. Kullanılması durumunda kontrol odasında bulunan fuel rack indikatörün maksimum rack seviyesine ulaştığı ve orada kaldığı görülecektir. Bu durumda makineye start verildiğinde, makine maksimum fuel rack ile çalışacaktır.
- Makineye boşta hava çakmak için local kontrol panel üzerinde bulunan start/stop butonları kullanılmalıdır.
- Emergency start button testi; Makine ön hazırlığı yaptıktan sonra fuel rack stop lever normal pozisyonda iken makineyi çalıştırmak amacı ile kullanılarak test edilmelidir.

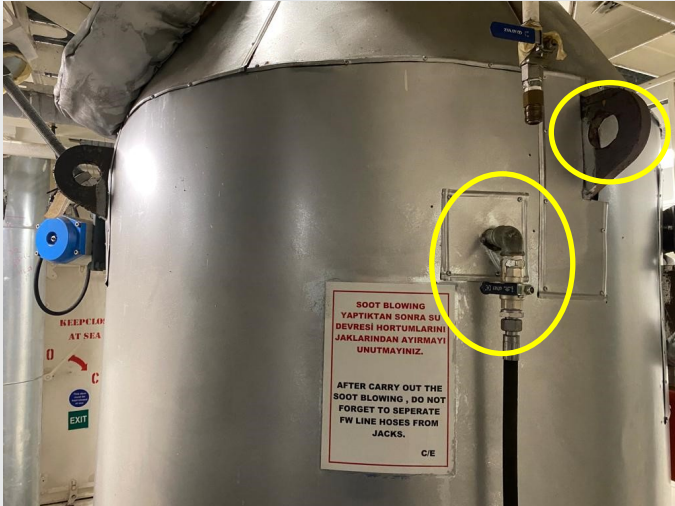
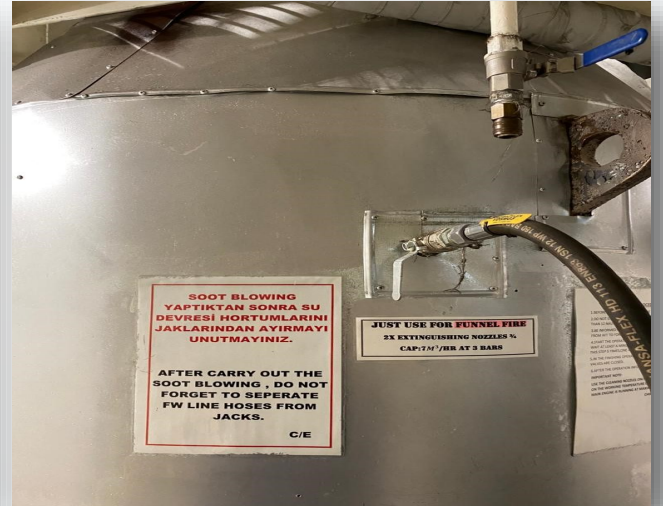
Gemilerimizde economizer (baca kazanı) yıkama sistemlerinin, economizerin üst kısmında baca damperi pneumatic kontrol sistemi yanında bulunan yangın söndürme nozullarının yerine bağlandıkları görülmektedir.

Bu şekilde baca kazanının temizlenmesi (soot blowing) mümkün değildir.

- Bilgi eksikliği
- Ekipmanın yanlış kullanımı

Economizerin temizlenebilmesi için cleaning nozzle bağlantı noktaları baca kazanı altından olmak zorundadır.

- Economizerin temizliği mümkün olmaz.
- Aşırı kirlilikten baca yangını meydana gelebilir.
- Kurumlardan kaynaklı çevresel kirlilik oluşabilir.

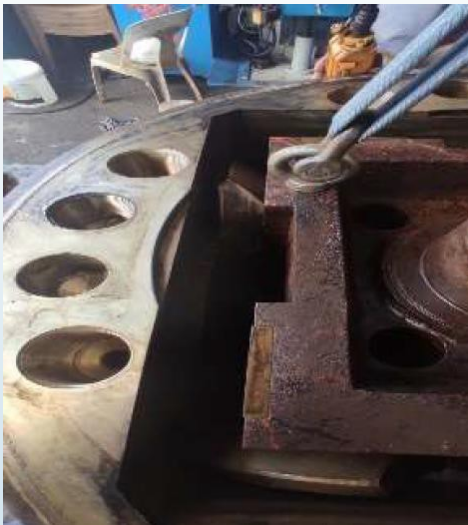
Atölyede yapılan detaylı inceleme sonrası pervane şaftının civataları ve hub body sökülüp pervane hubu pervane şaftından ayrıldı. Ardından pervane hubunun yağlama yağı olmadığı ve hub bodynin paslanmış ve çukurlu halde olduğu görüldü.

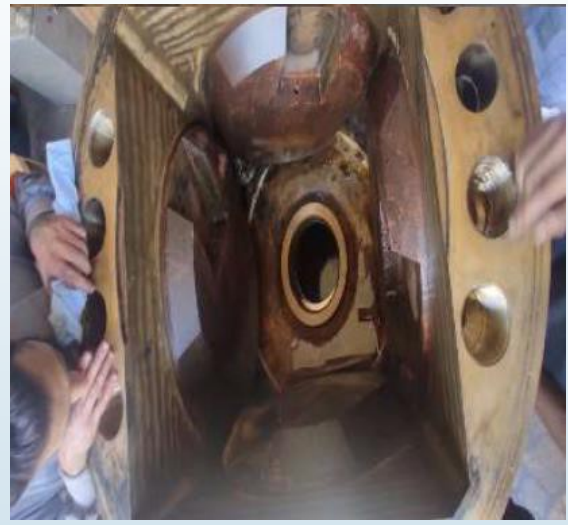
Üretici firmanın koymaması nedeniyle hub üzerinde bulunması gereken yağlama yağını taşıyacak olan kanalların olmaması.

Üstteki şekilde kırmızı ile işaretlenmiş alanlar yağlama yağı geçmesi gereken deliklerin tahmini yerleridir.

Pervane, hub body yağlama yağını taşıyacak geçit olmaması sebebiyle yağsız bir şekilde uzun süredir çalışmakta, içerisindeki hareketli parçalar hidrolik olarak birbirini zorlamakta ve de normalde oluşacak yıpranma ve erozyondan çok daha fazlasının oluşmasına sebep olmaktadır. Bu zorlanma ve yıpranma ile hareketli parçalar normal operasyon yetilerini kaybetmiştir. Bunun sonucunda normal çalışmayan parçalar birbirlerine çarpmakta ve öteki parçalara da zarar vermektedir. Yağlama yağı olmadan uzun süre çalışan bu parçalarda ağır hasarlar görülmüştür.

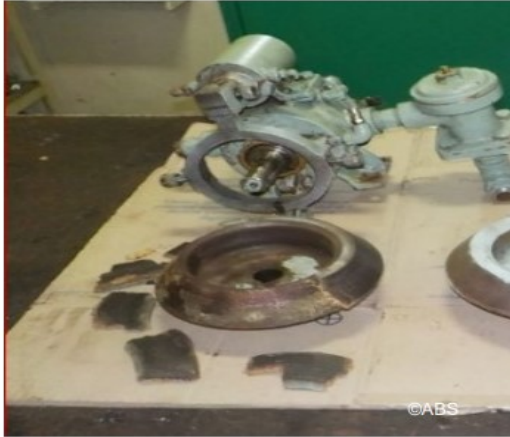
Clutch for vacuum unit of emergency fire pump broken

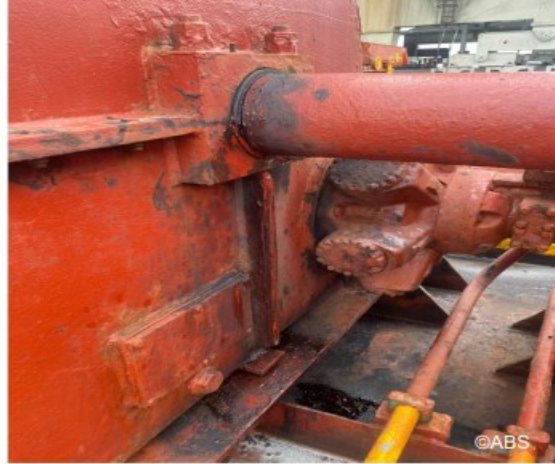
Oil leakage from winches on deck

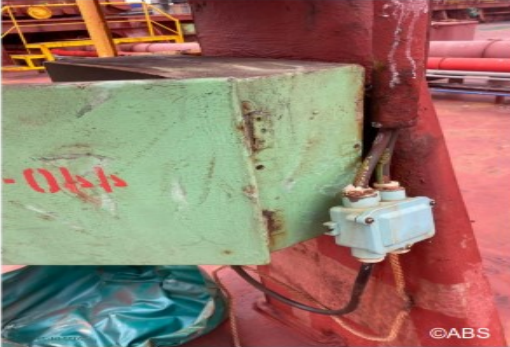
Unsecured junction boxes and cables on deck

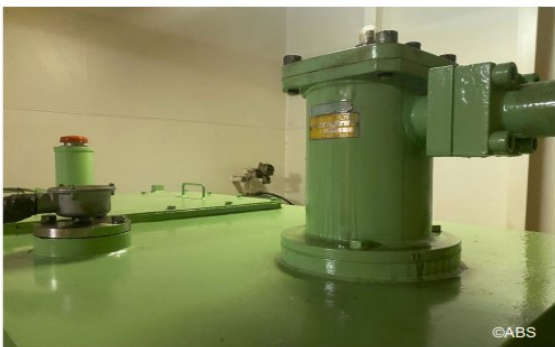
Leakage of deck machinery hydraulic pump circulating system located at Forecastle Space

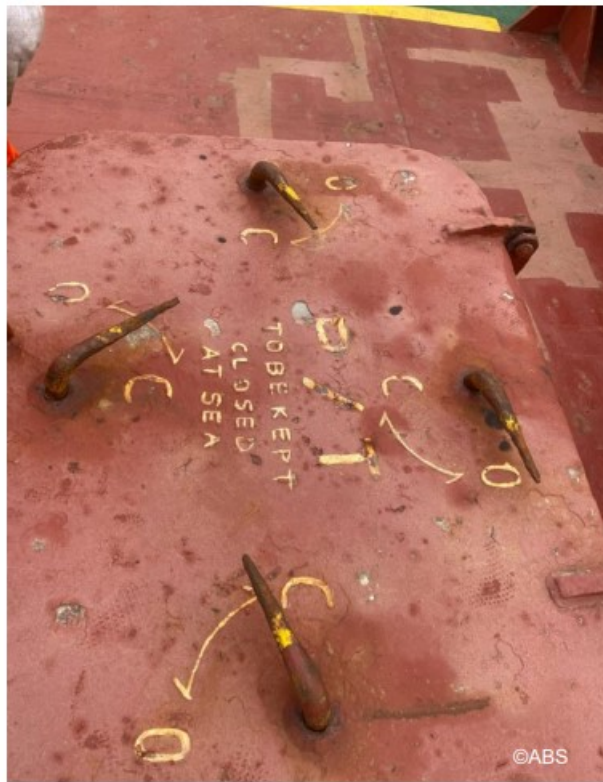
Cargo holds entrance unable to close due to worn handle, turning to 360 degrees on actual closing

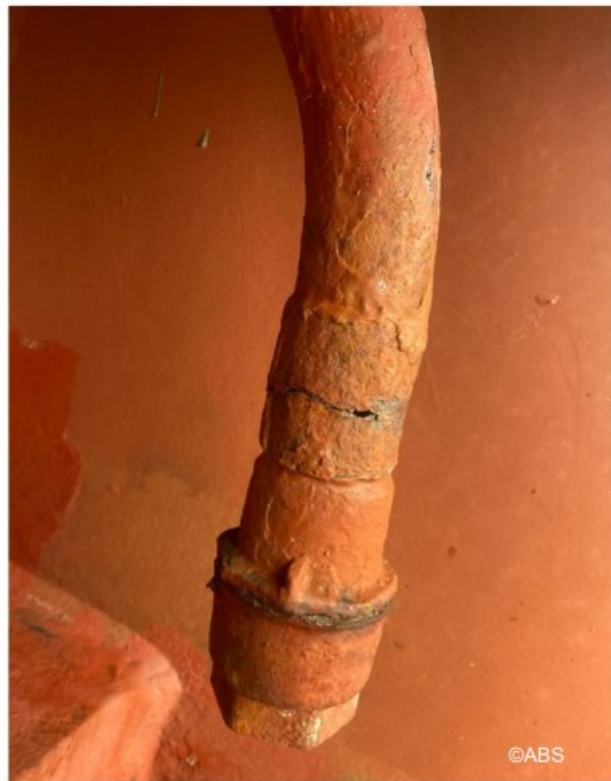
Drainpipe for hatch coaming found with rust and hole

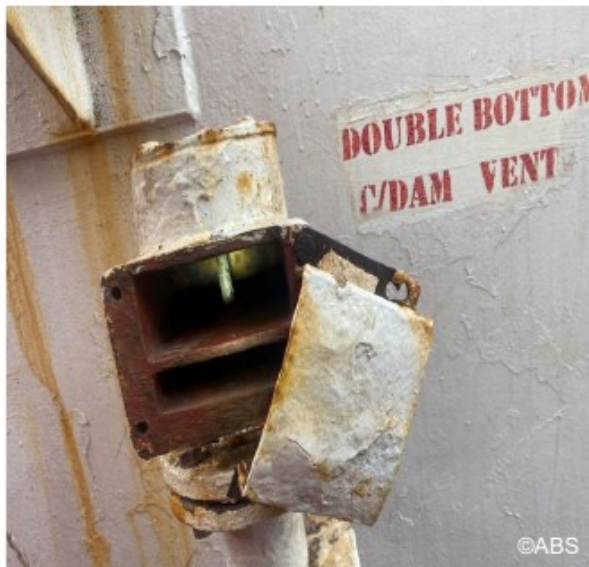
Ballast tank vent head disk missing

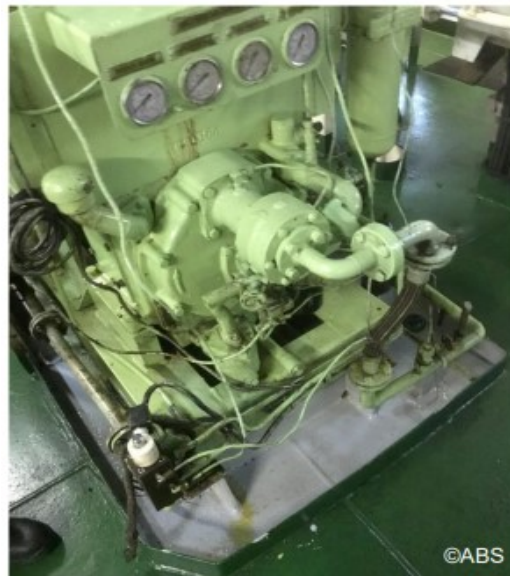
Oil leakage from main air compressor pumps

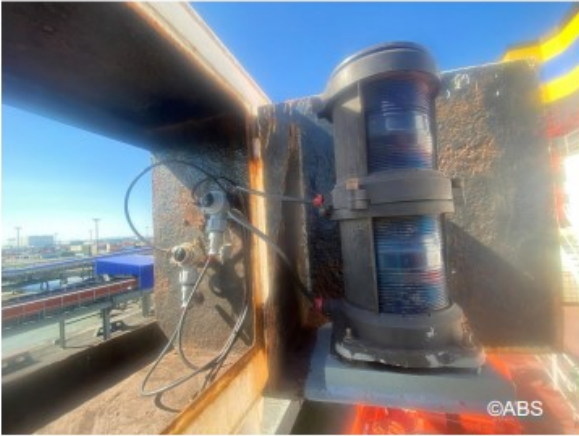
Navigation light not properly mounted and mounting screw missing

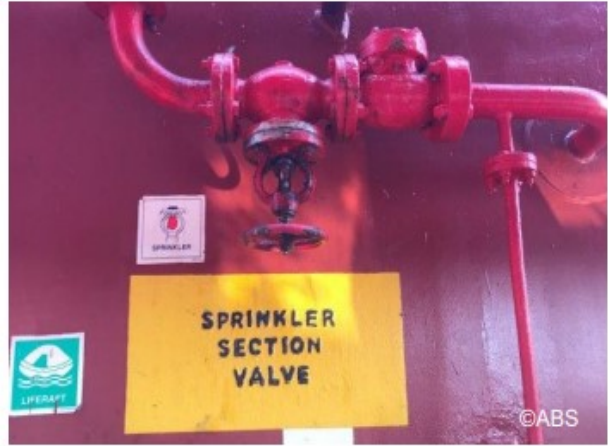
Paint room sprinkler system not in operation due to isolation valve stuck
