# HSSEQ BULLETIN

Q4 2023/ SAYI 17

# 2023 COMPANY RUN SEMİNER

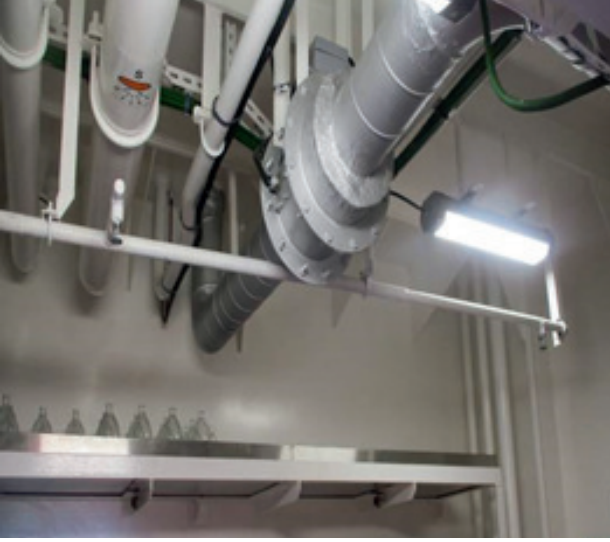
### BAD PRACTICE

Sample room ve paint store da bulunan sprinkler sistemi koruma alanı açık bir şekilde belirtilmemiş ve aynı zamanda bu alana her hangi bir şey konulmaması gerektiği konusunda bir uyarı asılmamıştı.

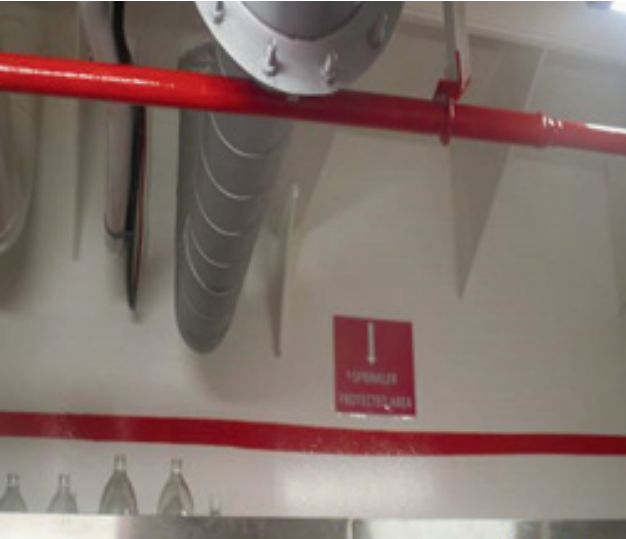
### GOOD PRACTICE

Sample room ve paint store da bulunan sprinkler sistem koruma alanı açık bir şekilde markalanmıştır. Su spreyi koruma alanının üzerine herhangi bir şey konulmaması gerektiği konusunda personele gerekli hatırlatmalar yapılmıştır.

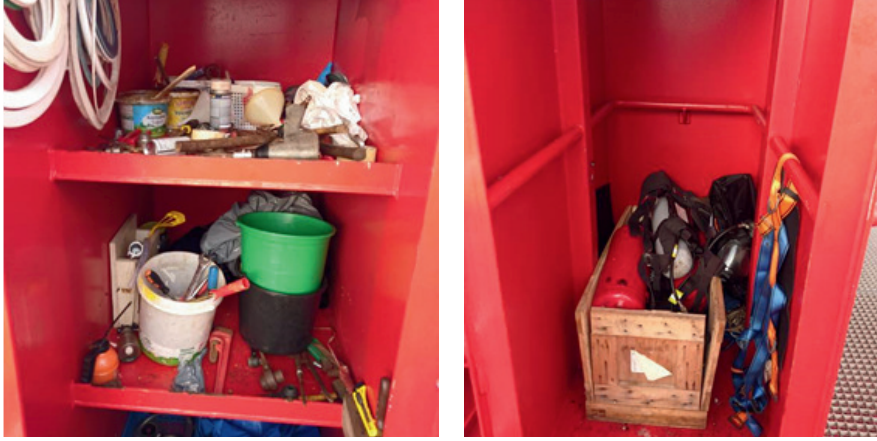
### BAD PRACTICE

Gemide bulunan manifold alanındaki shelter'ın amacı dışında kullanıldığı, içerisinde işleviyle alakasız birçok raspa, boya, güverte malzemesi bulunduğu ve oldukça dağınık olduğu fark edilmiştir.

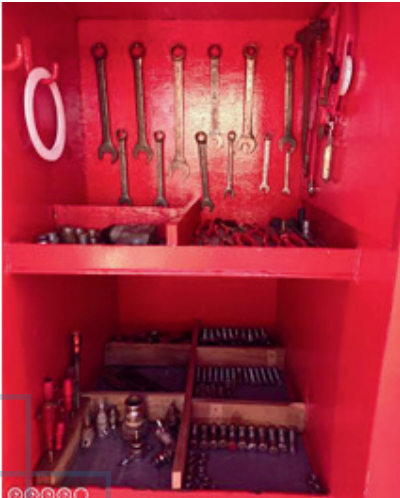
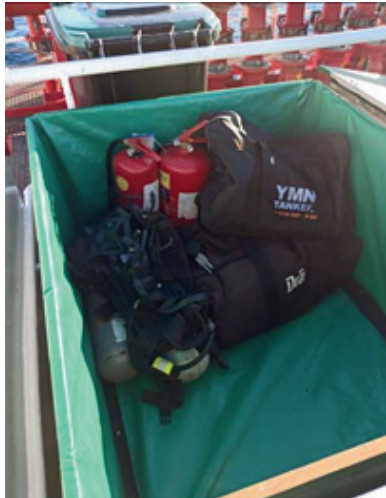
Limanlarda shelter içinde bulunan safety koruyucu ekipmanları ve kimyasal suitler de dahil olmak üzere hava koşullarından etkilenmemesi adına manifold sahasının ortasına box yapılarak daha düzgün ve göze hitap bir eden alan oluşturulmuştur. Aynı zamanda manifold sahasındaki bulunan çalışma ekipmanlarının olduğu shelter da dahil olmak üzere koruyucu branda, düzenleyici raf ayırıcıları ve anahtar vb. ekipmanlar için sabitleyici önlemler alınmıştır.

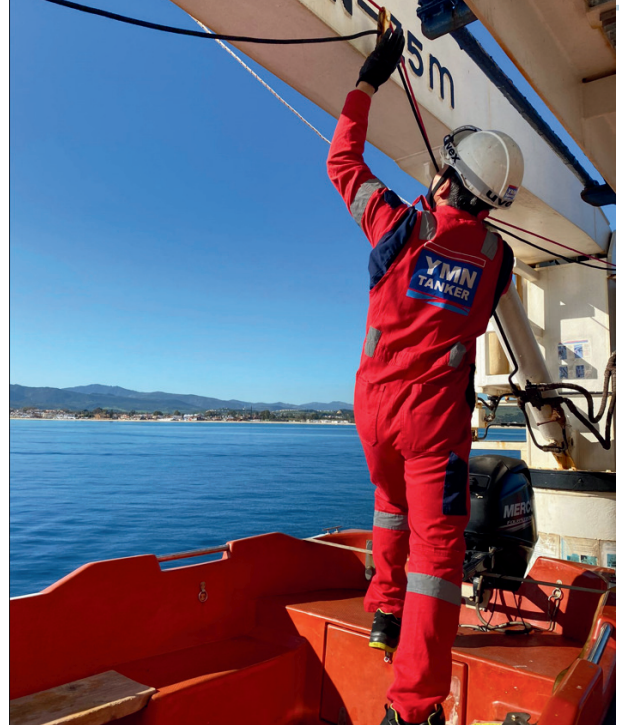
### BAD PRACTICE

Rescue boat üzerinde yapılan çalışmalar esnasında, olası bir sallanma durumu yaşanması halinde rescue boat üzerinde bulunan kişinin düşme, yaralanma ve hatta ölme riski bulunmaktadır.

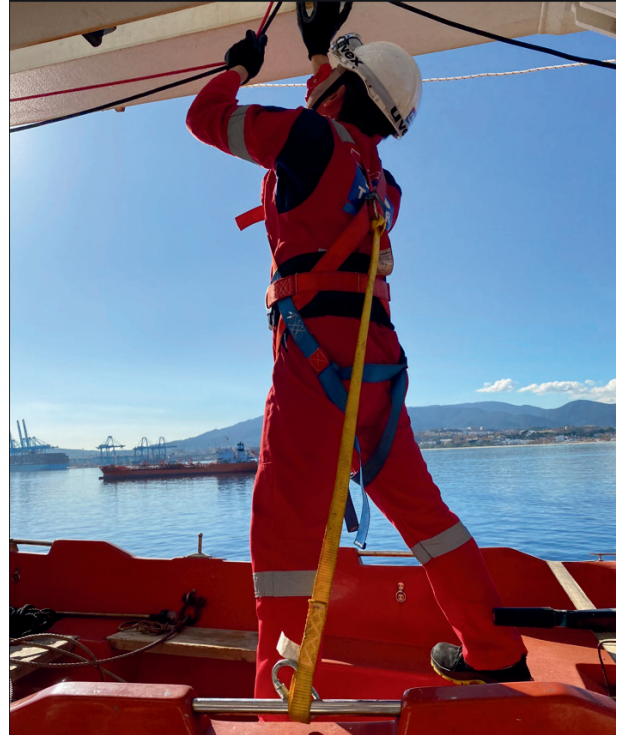
### GOOD PRACTICE

Rescue boat üzerinde çalışacak kişinin safety harness giyerek kendini belirli bir yere sabitlemesi olası bir düşmenin önüne geçmeye yardımcı olacaktır.

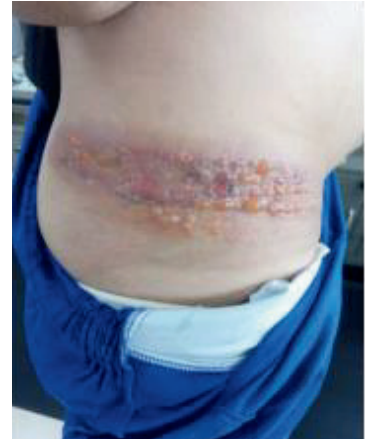
Gemi personeli, ikinci kaptana giderek birkaç gün önce güvertede boya yaparken bir miktar tinerin tulumuna sıçradığını ve buna rağmen tulumunu değiştirmeden çalışmaya devam ettiğini belirtti. Bir süre sonra tinerin sıçradığı bölgede yanma ve rahatsızlık hisseden personel, kamarasına giderek bölgeye krem uyguladığını ekledi. Bel bölgesinde ciddi bir yanık oluşan personele, olayın raporlanmasının ardından antibiyotik verilerek tedavisine başlandı. Tedavi edilmeseydi yara ciddi şekilde enfekte olabilirdi.

- Incident alert tüm gemilerle paylaşıldı.
- Personele gerekli tedavi uygulandı.

- Yaptığınız hataları veya yanlışları raporlamaktan asla çekinmeyin.
- Boya veya kimyasal malzemelerle çalışırken her zaman MSDS'i gözden geçirin.
- PPE kurallarına mutlaka uyun.
- Kimyasalların cildinize değmesi durumunda her zaman raporlayın.
- Kontamine olan kıyafetleri derhal çıkarın ve bölgeyi suyla yıkayın.

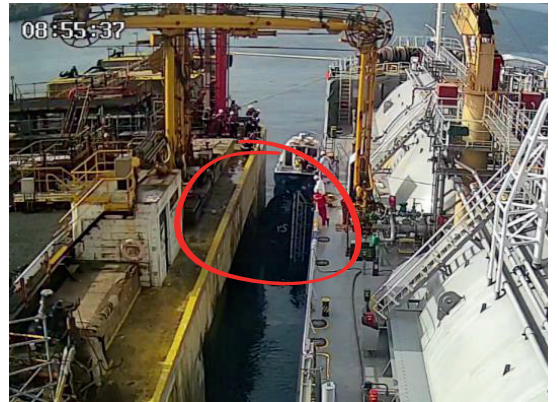
Tahliye operasyonu esnasında bulunulan limandaki gelgitler sebebiyle gangway'in sık sık düzeltilmesi gerekmekteydi. Deniz alçaldığında geminin tanklarından destek alan gangway, deniz yükseldiğinde altına platform konarak destekleniyordu.

Vardiya değişimi öncesi oluşan gelgit sebebiyle gangway düzeltilmek üzere lashingleri çıkarılmıştı. Gemi personeli vardiya değişimi esnasında vardiyayı devralan personele konu hakkında bilgi verdi. Personel geminin hafif yalpa yapması sonrası hasar almaması için gangway'i ittirdi fakat tam olarak neta etmedi. Aynı zamanda alana hiçbir uyarı yazısı da asılmadı. Gemiye gelmek isteyen terminal temsilcisi güvertede bulunan personel tarafından da uyarılmadı ve gangway çöktü. Olayın sonucu olarak hem terminal temsilcisi hem de gangway usturmaçanın üzerine düştü.

- Gemi personeli, aksiyon alınmadan önce risklerin değerlendirilmesi ve yetkili zabite bildirilmesi, şirket checklistlerine uyulması, vardiya değişimlerinin düzgün şekilde tamamlanması ve güverte vardiyaları esnasında durumsal farkındalığın önemi konularında uyarıldı.
- Tüm filo gemileri durumdan haberdar edildi.

- Yanařma sonrası sorumlu zabıt, gemiye eriřimin emniyetli olduėundan emin olmalıdır.
- Gangwayin d zeltilmesi gereken durumlarda hem kara hem de gemi tarafına “Gangway’e basmayınız” yazılı uyarı konulmalıdır.
- Gelgitlerin bulunduėu limanlarda vardiya zabiti saat bařı gangway’i kontrol etmelidir.

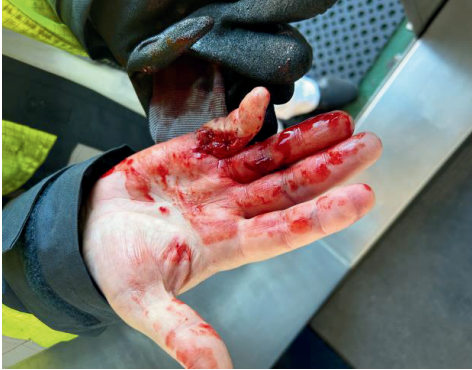
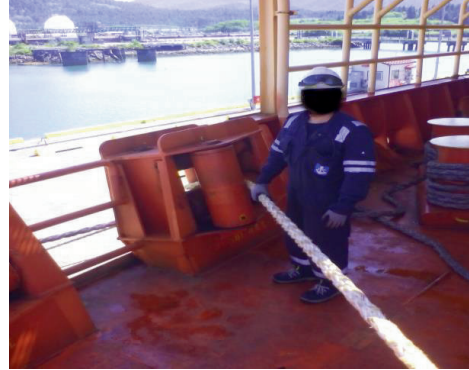
Yanařma manevrası esnasında ilk ařama olarak bař ve kık taraftan birer spring verilmesine karar verildi. Kık manevra sahasının ilk spring’i vermesinin ardından diėer spring’i de vermesi s ylendi. İkinci halatın verilebilmesi i in ilk halatın kastanyolası sıkıp ayrıldı, bu esnasında gemi tornistan y n nde hareket etmeye bařladı, bunun  zerine gemi kaptanı ilk kık spring’e boř konulmasını s yledi. İlk verilen spring’e kumanda edilemediėi i in bir t rl  boř konulamayan halat deste oldu. Manevra sahasındaki personel deste olan halata boř koymak i in halatı  ekmeye bařladı fakat bir anda hareket eden halat sebebiyle personel aėır yaralandı.

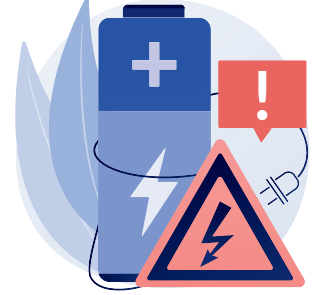
UTI'nin pilini yenisiyle değiştiren personel, daha sonra atmak üzere eski pili tulumunun cebine yerleştirdi. Pil değişimi yaşam mahallinin içinde yapılmaktaydı. Kısa bir süre sonra pil aniden patladı fakat yaralanan olmadı. Patlayan eski bataryada herhangi bir akma veya patlamaya sebep olabilecek başka bir işaret görülmemiştir.

- Pil personelin tulum cebinden çıkarılıp metal bir kutuya kondu
- Personelin yaralanıp yaralanmadığı kontrol edildi
- Aynı üreticiden aynı lokasyonda alınan tüm piller daha sonra imha etmek üzere kaldırıldı
- Aynı üreticiden olan tüm piller filo genelinde kullanımdan kaldırıldı

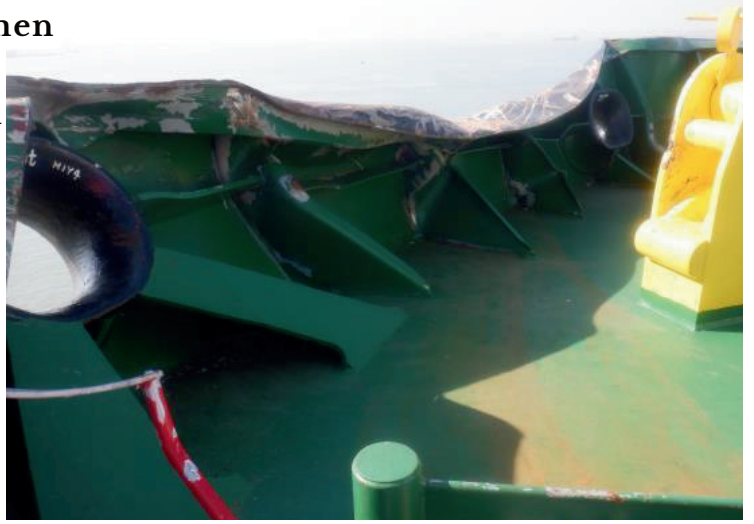
Köprüüstüne gelen kaptan serdümen çağırarak iskele alabanda emri verdi, burada amacı çapariz veren geminin kışından geçmek ve ardından planlanan rotaya geri dönmekti. Serdümenin iskele alabanda komutunu yerine getirmesinin ardından gemi hızla iskeleye doğru dönmeye başladı ve rate of turn dakikada 30 dereceye ulaştı. Fakat ne yazık ki diğer gemiye olan kerteriz

beklendiği şekilde değişmiyordu. Bu aşamada diğer geminin sancak tarafa doğru manevra yaptığı anlaşıldı. Kaptan iskeleye dönüşü durdurmayı düşünse de rate of turn'ün düşmesinin çok uzun süreceğini hesaplayarak, dönüşü durdurmadı. Saat 01:57'de iki gemi çatıştı. VDR'in hata vermesi sebebiye back up yapılamadı.

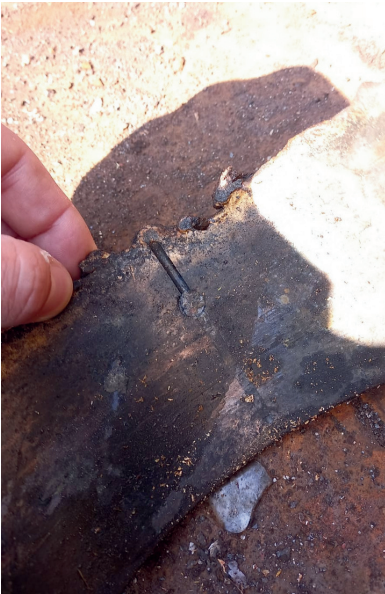
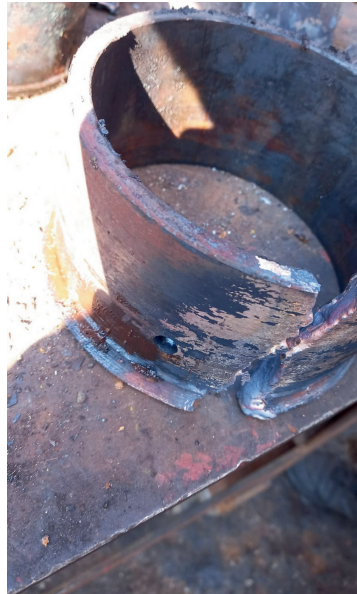
Irgatların bakım tutumlarının düzenli şekilde yapılmadığı durumlarda soldaki fotoğraflardakine benzer tablolarla karşılaşılabilir.

Irgatların düzenli aralıklarla bakım tutumları yapılması, parçalarının kontrollerinin sağlanması ve hasarlı bir ekipman görülmesi durumunda yedeğiyle değiştirilmesi gerekmektedir.

Irgatların bakım tutumu hakkında hazırlanmış olan P65- Irgat Yağlama Talimatı Poster, şirket ISM'i içerisinde bulunmakta olup ırgatların kullanımından önce yapılması gerekenler, Grease ve yağlama noktaları ve planlı bakım tutum talimatları gibi birçok detaylı bilgiyi içerisinde barındırmaktadır.
