# HSSEQ BULLETIN

Q2 2024/ SAYI 19

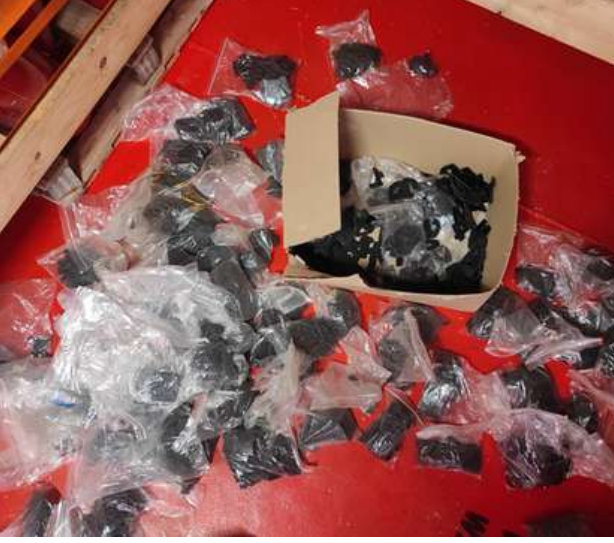
### BAD PRACTICE

Gemilerin neredeyse her alanında şablonlar mevcuttur. Bu şablon ve adreslemeler için kullanım ve uygulama kolaylığı sebebiyle hazır kesim conta harf-sayılar kullanılmaktadır. Fakat bu conta şablonlar karışık ve düzenli değilse harf veya sayı aramak gereksiz bir zaman israfına sebep olmakta ve bazı gemilerde Safety store'da contaları yerleştirmek için hazır bölmelik bulunmaktadır.

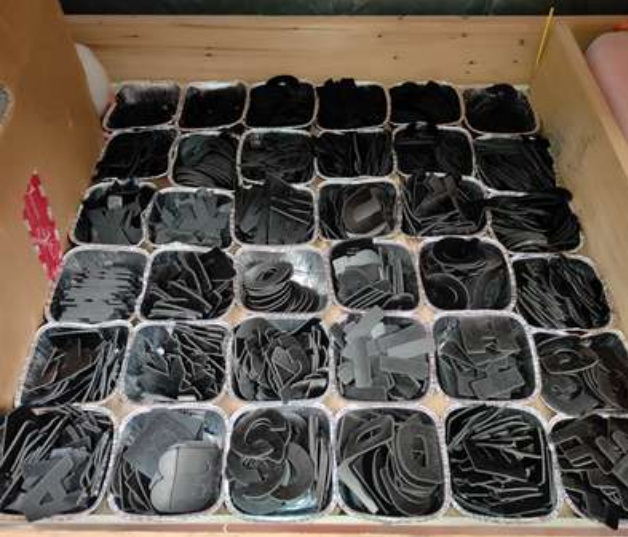
### GOOD PRACTICE

Contaların düzenli bir şekilde yerleştirilebilmesi için hazır bölmelik bulunmayan gemilerde alüminyum kaseler kullanılarak bölmeler oluşturulabilir. Böylece kullanılması gerektiğinde harf ve sayılar hızlı bir şekilde bulunarak zamandan tasarruf sağlanabilir.

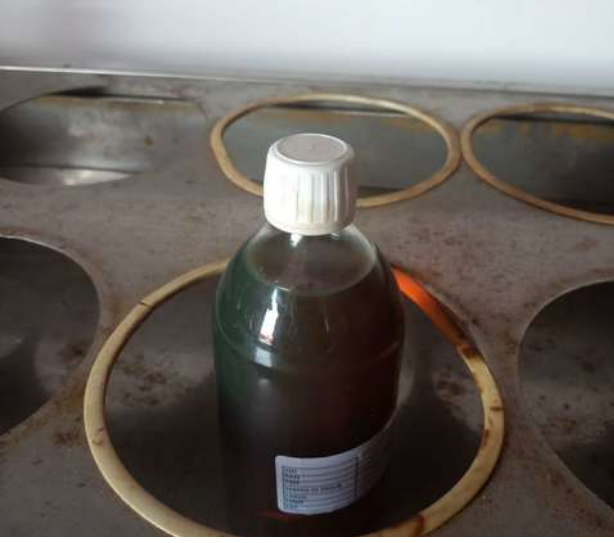
### BAD PRACTICE

Sample Room'da gerçekleştirilen rutin kontrol esnasında, numunelerin sealsız, sızıntı yapma riski taşıyan ve sallantı esnasında kırılıp dökülebilecek bir pozisyonda bulunduğu gözlemlenmiştir. Bu durum, hem numunelerin bütünlüğünü tehlikeye atmakta hem de çalışma ortamında potansiyel bir tehlike oluşturmaktadır.

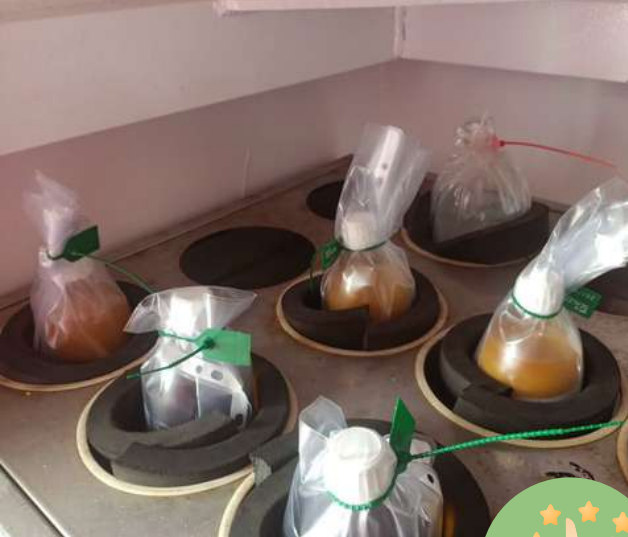
### GOOD PRACTICE

Bu tür olumsuz durumların önüne geçmek amacıyla, numuneler öncelikle uygun bir poşete dikkatlice yerleştirilmiştir. Ardından, sızıntıyı engellemek ve numunelerin güvenliğini sağlamak amacıyla poşetler sıkıca seallendi. Ek olarak, poşetlerin devrilmesini ve dolayısıyla numunelerin zarar görmesini önlemek için bir lastik yardımıyla sabitlendi.

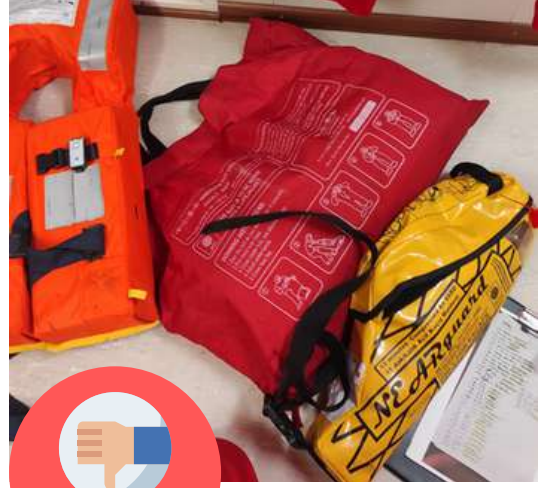
Bilindiği üzere gemilerde emniyet ekipmanlarının sayılarının ve seri numaralarının bulunduğu envanter formu mevcuttur (Form 3701). Bu formda mahallerde ve kamaralarda can yelekleri, immersion suitler ve EEBD'ler seri numaraları ile birlikte belirtilir. Gemilerde yapılan yangın ve gemi terk talimlerinde, personel toplanma alanına can yeleklerini ve immersion suitlerini getirmektedirler. Talim sonrası can yelekleri ve immersion suitler karışmaktadır.

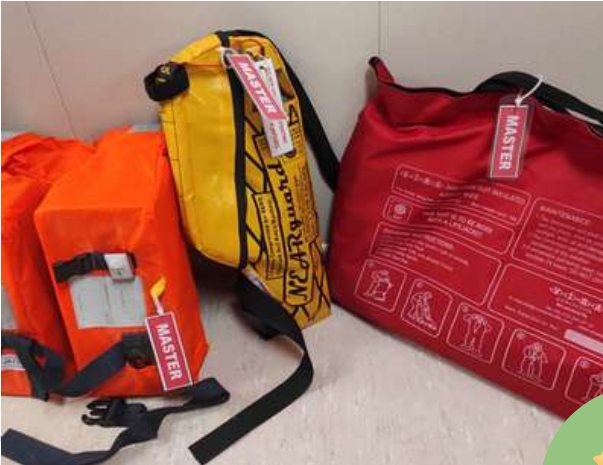
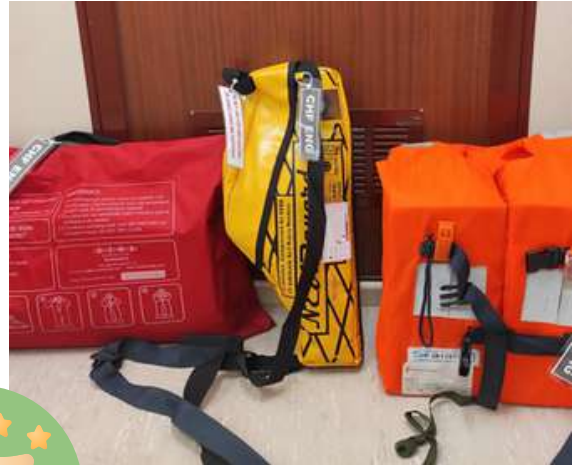
Bu karışıklığı önlemek ve ilgili ISM formu ile tutarsızlık yaşanmaması için, personele ait can yelekleri, dalma giysileri ve EEBD'ler rütbelere göre şablonlanmıştır. Bu sayede karışıklığın önüne geçilmiş olup ilgili ISM formu ile çelişkinin önüne geçilmiştir. Ayrıca talim sonrası LSA ekipmanların kolay bulunabilmesi için, güverte ekibinin şablonlamasında kırmızı renk, makine ekibi için de gri renk seçilmiştir.

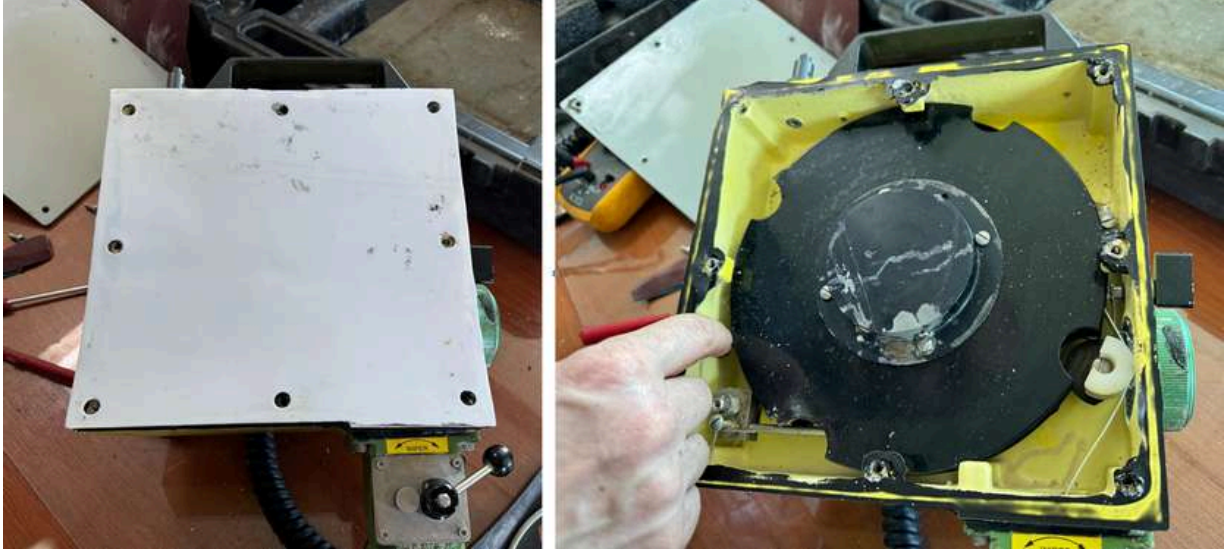
## ITU Cihazlarının Gaz Sızdırmazlığının Bozulması ve Bu Durumu Onarmak İçin Uygun Olmayan Malzemelerin Kullanılması

Yapılan kontroller esnasında UTI cihazlarına conta maksadı ile teflon plaka vb. parça konduğu ve bunun sızdırmazlık sağlamadığı tespit edilmiştir. Üretici manuelinde ise bu durumda viton malzeme kullanılması gerektiği şu şekilde belirtilmiştir: “Viton Seal For Removable Covers”.

- 3420 UTI Electrical Continuity Log formu 6 aylık periyotlarla üretici kitapçığında belirtilen değerler kontrol edilerek yapılmalıdır.
- Bakım tutum esnasında değişmesi gereken parçalar için üreticinin sağladığı orijinal yedek parçalar temin edilmeli ve kullanılmalıdır.
- Kontroller ve kullanım esnasında cihazın üzerindeki uygunsuzluklar dikkatle kontrol edilmeli.

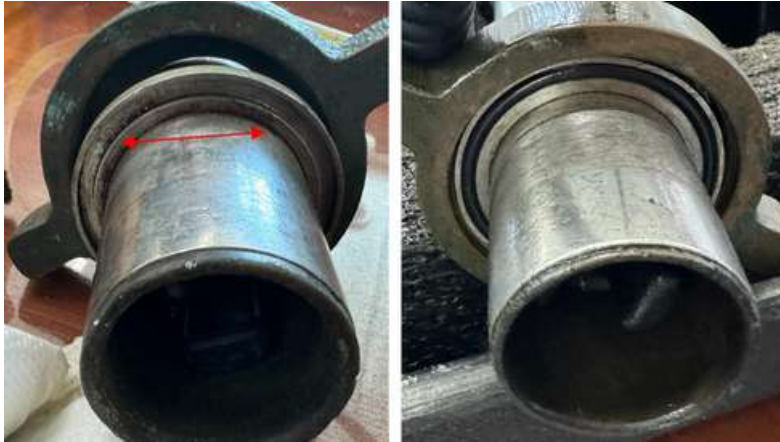
## Sızdırmazlık Sağlayan O-Ring gibi Parçaların Düşmüş Olması

Aşağıdaki resimde görüldüğü gibi UTI bağlantı sırasında sızdırmazlık sağlayan oring olmadığı tespit edilmiştir.
