# HSSEQ BULLETIN

Q3 2024/ SAYI 20

# FİLOMUZDAN BEST PRACTICE ÖRNEKLERİ

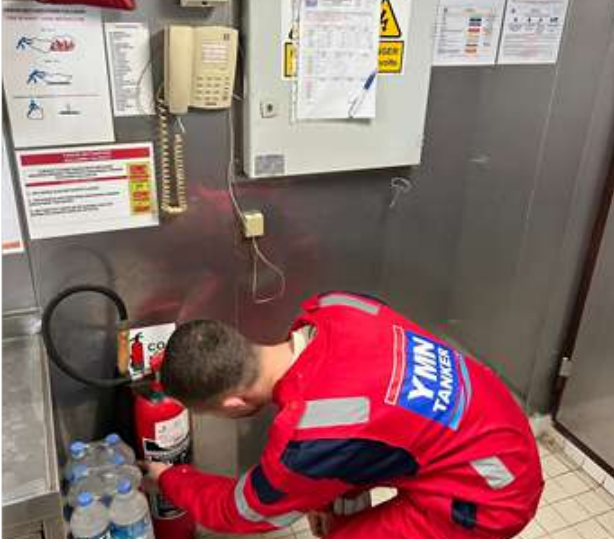
### BAD PRACTICE

KUZİNEDE BULUNAN İÇİLEBİLİR SU ŞİŞELERİ PORTATİF YANGIN SÖNDÜRÜCÜLERİN KULLANIMINI ENGELLİYORDU. GEMİDE BULUNAN LSA VE FFE EKİPMANLARININ KULLANIMLARINI ENGELLEYEBİLECEK TÜM ALET VE EŞYALARDAN UZAKTA BULUNDURULMALARI GEREKMEKTEDİR. BU TARZ HAYATİ EKİPMANLARIN KULLANIMLARININ ENGELLENMESİ AĞIR KAZALARA NEDEN OLABİLİR.

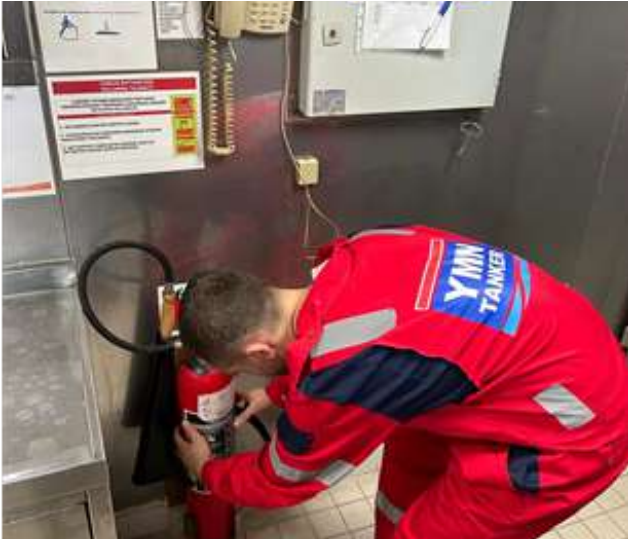
### GOOD PRACTICE

YANGIN SÖNDÜRÜCÜNÜN KULLANIMI ENGELLEYECEK SU ŞİŞELERİ KALDIRILDI. MÜRETTEBAT, YANGINLA MÜCADELE VE GÜVENLİK EKİPMANLARININ KULLANIMINI VE ERİŞİLMESİNİ ENGELLEYECEK HERHANGİ BİR ENGEL OLMAMASI KONUSUNDA BİLGİLENDİRİLDİ.

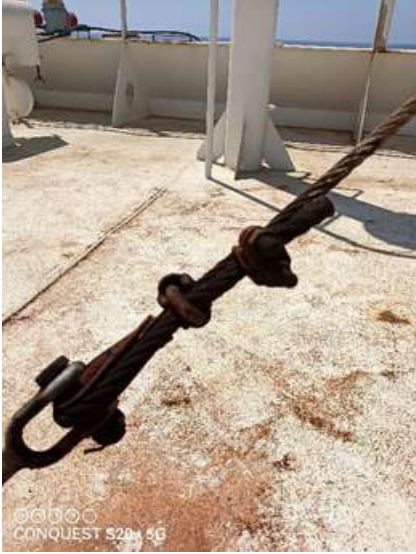
Miyar güvertedeki grandi direğine bağlı 4 adet telin keryeleri uygun konumlandırılmamıştır. Keryeler 3 adet ve aynı yöne bakacak şekilde bağlanmış olmalıdır.

- İş bilgisi hakkında yönetim/gözlem eksikliği
- Materyalin yanlış kullanımı
- Yetersiz denetleme/bakım ve tutum

- Planlı kontrolleri yapılan işler için PMS tanımlarının dikkatlice okunması gerekir.
- Herhangi bir kafa karışıklığında ilgili zabitin amirlerinden yada şirketten destek almaktan çekinmemesi
- gerekir.
- Konu klipslerin ne şekilde bağlanması gerektiğine dair bir talimat/rehber olmadığı görülmüş olup, buna istinaden ekteki gibi hazırlanmıştır.

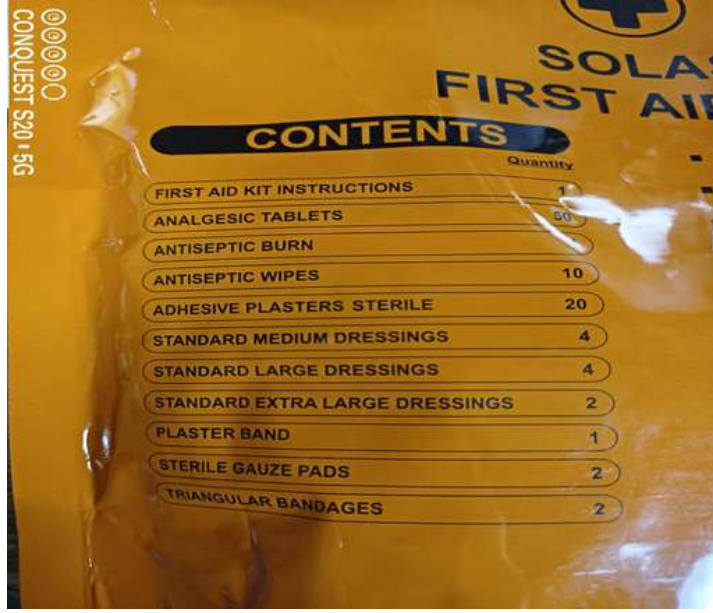
26.08.2024 tarihinde Singapur limanında gerçekleştirilen CDI deneti sırasında denetçi tarafından 8.1.22 sorusuna karşılık aşağıdaki remark yazılmıştır. Gemide bulunan ilk yardım çantalarının (Köprüüstü, CCR, Kuzine, Revir ve Makine Dairesinde bulunan) tamamında içerik olarak makas bulunmadığı gözlemlenmiştir.

- Gemide bulunan ilk yardım çantalarının içeriğini gösteren örnek fotoğraf yukarıdaki gibi olup makas içermediği anlaşılmaktadır.

- Gemi personeli gemiye gelen malzemelerden sorumlu olup her daim gönderilen ve gelen malzemelerin kalitesinden ve standartlara uyumu konusunda emin olmalıdır.
- Gemide kullanılan malzemelerin gerekli standartları sağlayıp sağlamadığı ilk istek yapıldığı andan gemiye gelene kadar farklı departmanların onayından geçer. Bu süreçlerde departmanlar sürekli bağlantı halde olup doğru ürünün gemiye yollanması konusunda çaba göstermelidir.
- Gerekli araştırmalar yapılmalı, yenilenen veya revize olan ekipman standartları belirlenmelidir. Tüm filo ile paylaşılmalıdır.
- Ekipmanların standartlara uygunluğu gemi tarafından kontrol edilmelidir. Herhangi bir uygunsuzluk veya eksikliğin fark edilmesi durumunda gerekli raporlamalar yapılmalıdır.
- Eksik bir makas ya da ekipman saptanması durumunda ilk yardım gerekliliklerini sağlayabilmek için, bu eksiklik en kısa sürede tamamlanmalıdır.

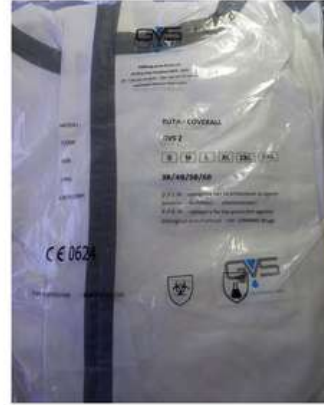
BEFORE

Agadir Limanı'nda yapılan CDI denetimi sırasında, geminin IBC Kodunun 14.1 maddesinde belirtilen uygun hafif kimyasal kıyafet setlerine sahip olmadığı tespit edilmiştir. Gemide yalnızca tek kullanımlık/tek seferlik kıyafetler bulunmakta olup, bu kıyafetler maruz kalma durumunda yıkanarak veya dezenfekte edilerek tekrar kullanılamamaktadır.

Gemide, Kategori III kapsamında CE işaretine sahip, EC Direktifi 686/89 gerekliliklerine uygun olarak onaylanmış 4 adet Hafif Kimyasal Kıyafet bulunmaktadır. Ekipmanın bilgi formunda yer alan açıklamalar aşağıda belirtilmiştir:

Ultrasonik kaynaklı ve bantlı dikişlere sahip bu tulum, EN14126/2004, EN14605, EN13982-1, EN340, EN13034 gibi uyumlaştırılmış standartların gerekliliklerine uygun olarak EC tip inceleme sertifikası almıştır. Bu nedenle bu KKE (Kişisel Koruyucu Ekipman), EC Direktifi 679/90 ve EC Direktifi 54/2000 referanslarına uygun olarak biyolojik ve kimyasal ajanlara karşı koruma sağlamaya uygundur. Tulum ayrıca, EC Direktifi 24/98 ve EC Direktifi 394/90'a uygun olarak asitler, bazlar, çözücüler, dezenfektanlar, sitotoksikler gibi kimyasal maddelere karşı koruma amacıyla, sağlık alanında ve diğer alanlarda kullanılabilir. KKE, CL.com tarafından WO 03/041807A1 patenti ile korunmaktadır. Ancak üretici talimatlarına göre, bu tulumun yalnızca bir kez kullanılabileceği ve maruz kalma durumunda yıkanarak veya dezenfekte edilerek tekrar kullanılamayacağı belirtilmiştir. Maruz kalma durumunda tekrar kullanılabilecek ek kimyasal güvenlik ekipmanı setleri (4 adet daha) ilgili gemi için sipariş edilmiş ve satın alınmıştır.

Yükleme ve boşaltma operasyonları sırasında yükleme ve boşaltma ekip üyelerinin korunması için gemi, uygun koruyucu ekipmanlarla donatılmalıdır.

Bu ekipmanlar; büyük önlükler, uzun kollu özel eldivenler, uygun ayakkabılar, kimyasal dirençli malzemeden yapılmış tulumlar ve tam oturan gözlükler veya yüz siperlikleri ya da her ikisini içermelidir.

Koruyucu giysiler ve ekipman, cildin tamamını kaplamalı ve vücudun hiçbir kısmı açıkta kalmamalıdır.

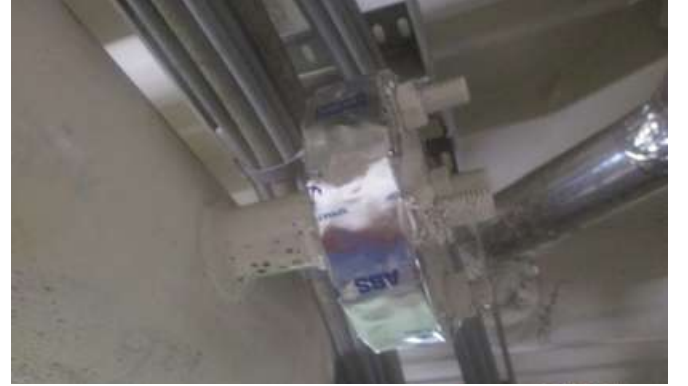
Başaltında yangın devresi üzerindeki flangelerin sıçrama önleyici bant yerine alüminyum folyo benzeri hemen yırtılabilen ve sıçrayan deniz suyunu durduramayacak bir bant ile kaplandığı tespit edildi.

Görseldeki işaretli bölgeye hafifçe bastırıldığında flangelerin arasındaki boş kalan kısmın kolayca delindiği tespit edildi. Tam 440v elektrik panosu üzerinde kalan bu devreden su sızıntısı olması durumunda yangın ve personel yaralanmasına neden olabileceği anlaşıldı.

- Uygunsuz Ekipman
- Kontrol Eksikliği
- Bilgi Eksikliği

Tespit edilen tüm uygunsuz bantlar sökülerek sıçrama önleme özelliği olan bant ile donatılmıştır.

- Kullanılacak bantların "SPRAY STOP ANTI-SPLASH TAPE" olması ve IMO A653 (16) ile uyumlu olması gerekmektedir. Uygun olan bant "Spray-Stop" ibaresini taşımaktadır.
- Elektrik panolarının üzerine deniz suyu sıçraması sonucunda yangın riski oluşur.
- Elektrik panosundan kaynaklanan kaçak akım personelin elektrik çarptırarak ağır yaralanmasına veya ölümüne sebep olabilir.

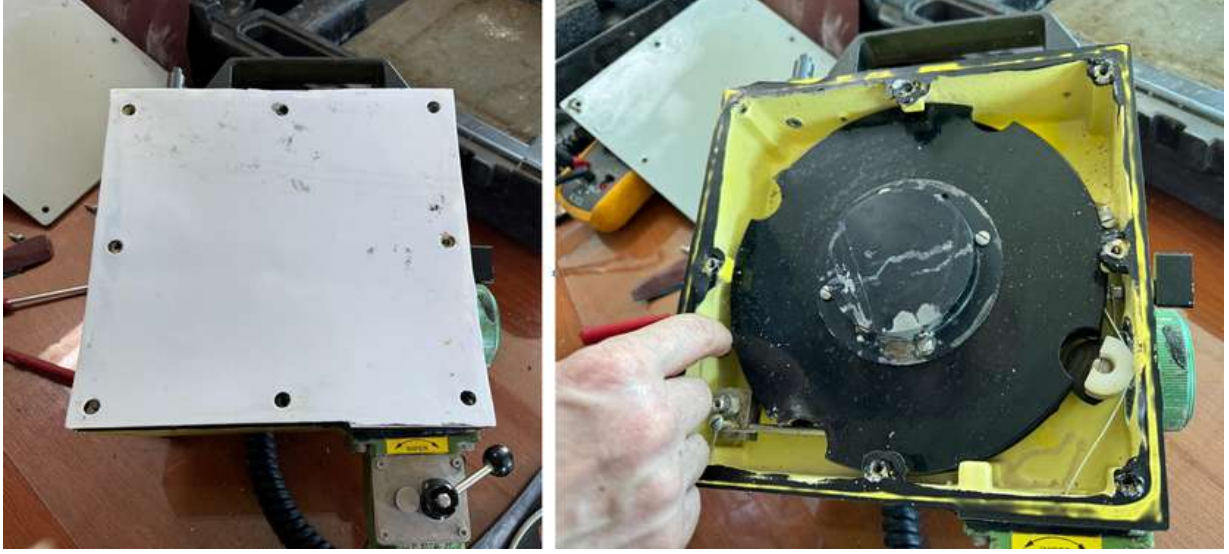
## ITU Cihazlarının Gaz Sızdırmazlığının Bozulması ve Bu Durumu Onarmak İçin Uygun Olmayan Malzemelerin Kullanılması

Yapılan kontroller esnasında UTI cihazlarına conta maksadı ile teflon plaka vb. parça konduğu ve bunun sızdırmazlık sağlamadığı tespit edilmiştir. Üretici manuelinde ise bu durumda viton malzeme kullanılması gerektiği şu şekilde belirtilmiştir: “Viton Seal For Removable Covers”.

- 3420 UTI Electrical Continuity Log formu 6 aylık periyotlarla üretici kitapçığında belirtilen değerler kontrol edilerek yapılmalıdır.
- Bakım tutum esnasında değişmesi gereken parçalar için üreticinin sağladığı orijinal yedek parçalar temin edilmeli ve kullanılmalıdır.
- Kontroller ve kullanım esnasında cihazın üzerindeki uygunsuzluklar dikkatle kontrol edilmeli.

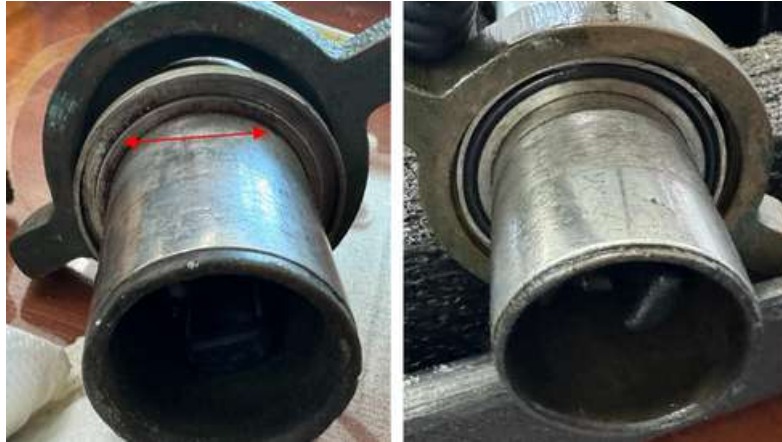
## Sızdırmazlık Sağlayan O-Ring gibi Parçaların Düşmüş Olması

Aşağıdaki resimde görüldüğü gibi UTI bağlantı sırasında sızdırmazlık sağlayan oring olmadığı tespit edilmiştir.
