EYLÜL 2019 - SAYI 1

# HSSEQ BULLETIN

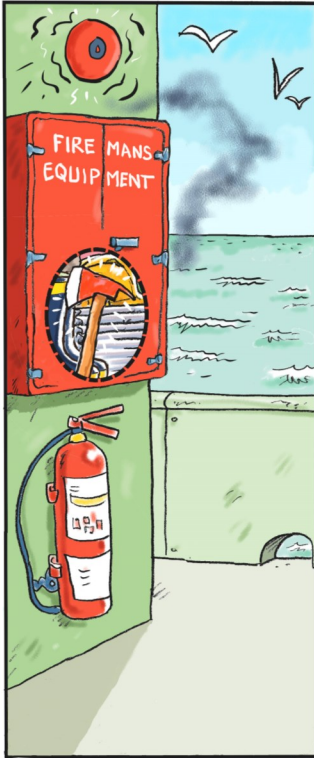
Resim-1

Unsafe condition

Resim-1'de; yangın baltasının, yangın ekipmanlarının olduğu dolaba sabitlenmeden koyulması ileride kazaya sebep verebilme potansiyeline sahip olduğundan "**Güvenli olmayan durum- Unsafe situation**" dır. Örnekte görüldüğü üzere kapak açıldığında balta düşerek kişinin yaralanmasına neden olabilir.

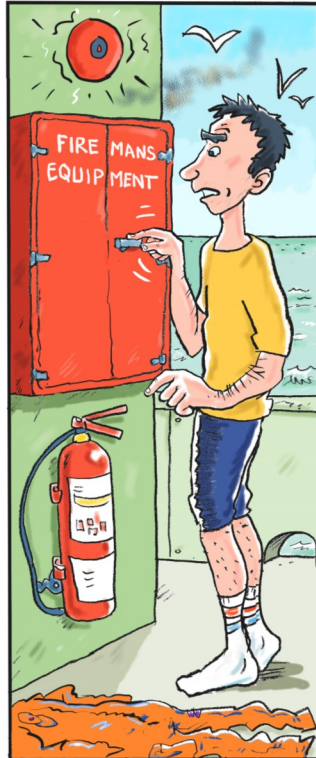
Resim-2

Unsafe act

Resim-2'de; kişi, çalışmaya uygun kişisel koruyucu ekipmanları kullanmamış olup bu "**Güvenli olmayan davranış/hareket-Unsafe act**" tir. Eğer uygun koruyucu ekipmanları kullanmış olsa, baltanın düşmesi durumunda emniyet ayakkabısı sayesinde ayak yaralanmasını önleme durumu söz konusu olacaktır.

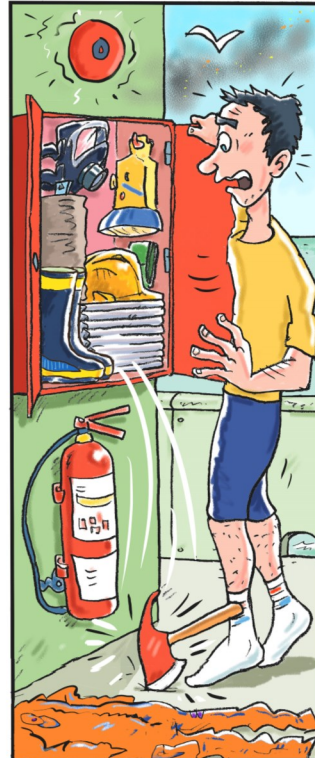
Resim-3

Near miss

Resim-3'de; yangın baltası sabitlenmeden yangın ekipmanlarının olduğu dolaba koyulmuştur (**Unsafe condition**). Personel gerekli koruyucu ekipmanları donanmadan çalışmaya başlamıştır (**Unsafe act**). Personel dolabı açtığında balta düşmüş ancak tesadüfi olarak bir olay ile sonuçlanmamış, yara almadan kurtulmuştur. Yani kaza/hasar/kayıp şans eseri meydana gelmemiştir. (**Ramak Kala-Near-miss**).

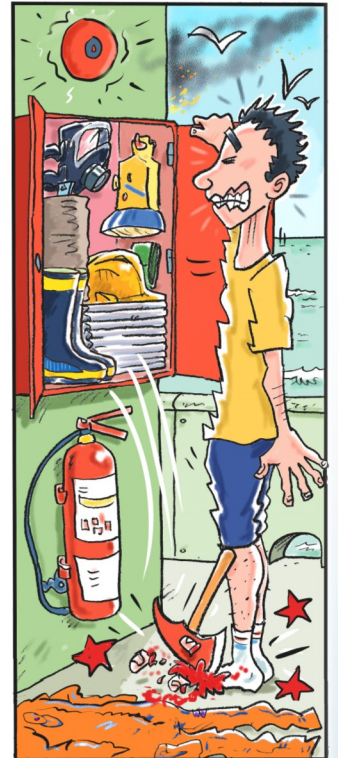
Resim-4

Accident

Resim-4'de; yangın baltası sabitlenmeden yangın ekipmanlarının olduğu dolaba koyulmuştur (**Unsafe condition**). Personel gerekli koruyucu ekipmanları donanmadan çalışmaya başlamıştır (**Unsafe act**). Personel dolabın kapağını açtığında, sabitlenmeyen yangın baltası kişinin ayağına düşmüş ve ayağının yaralanmasına sebep olmuştur, yani kaza/hasar/kayıp meydana gelmiştir. (**Kaza-Accident**).

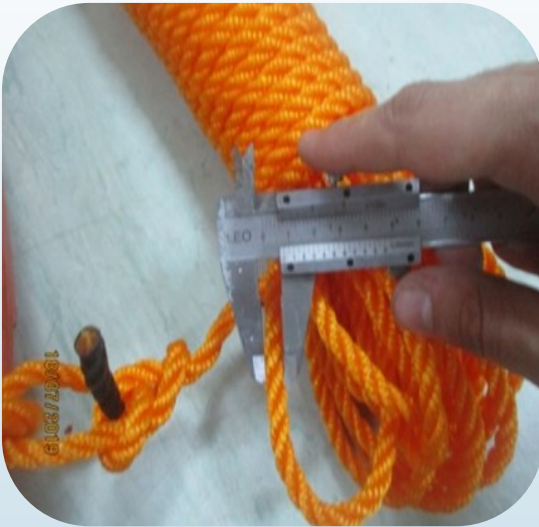
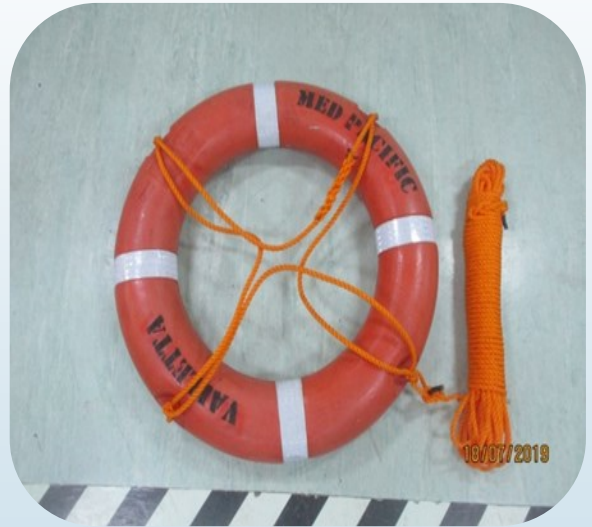
Can simitleri üzerinde bulunan grabline ve buoyant line boyutları LSA Code'a uygun olmadığı belirlenmiştir.

Can simitleri üzerinde bulunan grabline ve buoyant line boyutları LSA Code'a uygun olmalıdır. Kurala göre; grabline çapı en az 9,5 mm ( Chp II Reg 2.1.1.8 ), buoyant line çapı ise en az 8 mm olacaktır ( Chp II Reg 2.1.4.2 ). Ayrıca bu durum şirket ISM Form No 3718 madde 1 ve 4'te de belirtilmektedir.

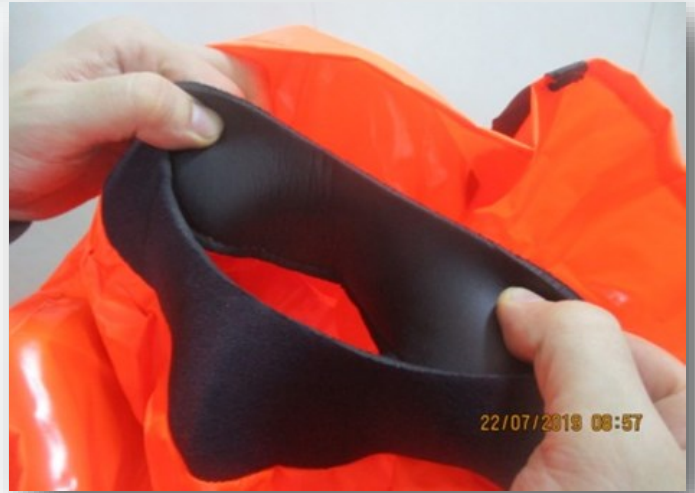
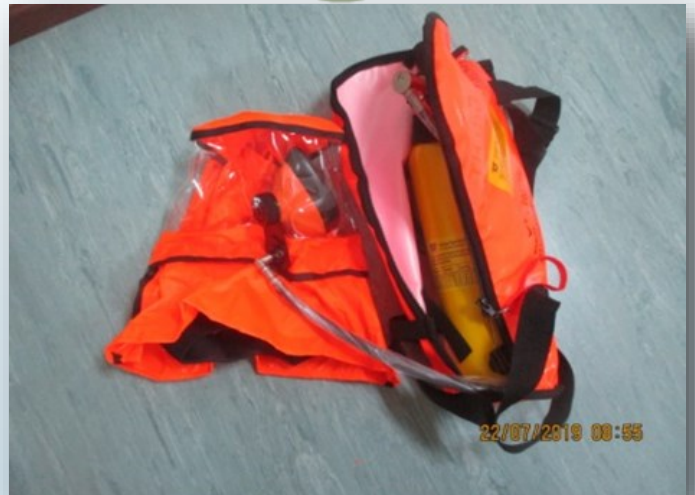
- \* Düzensiz yapılan kontroller EEBD maskelerinde hasarların tespitini geciktirmektedir.
- \* Özellikle makine dairesinde bulunan EEBD'ler yüksek sıcaklıklara maruz kaldığından belli bir süre sonra maske üzerinde bulunan plastik malzeme yapışıp kalmakta veya dayanıksız duruma gelip parçalanmaktadır.

- \* EEBD kontrollerinde, tüm ekipmanlar çanta açılarak tek tek kontrol edilmelidir.
- \* Birçok EEBD -20 ila +50 °C arası kullanım için üretilmiştir ancak bölgesel olarak makine dairesi sıcaklıkları +50°C'lere yaklaşmakta veya geçmektedir. Dolayısı ile ilk olarak maskede bulunan plastik malzeme deformasyona uğramaktadır. Bunun önüne geçmek için maskelerin plastik bölümlerine ( özellikle makine dairesinde bulunanlar için ) vazelin veya pudra sürülmelidir. Plastik malzeme kullanılmayan maskeler tercih edilmelidir.
- \* Daha yüksek sıcaklıklara dayanıklı ( +55 °C ve üzeri ) malzemelerden yapılmış EEBD setleri kullanılmalıdır. (Hwayan TH15B : Maske boğazlığı Immersion Suit malzemesinden yapılmıştır, plastiğe göre daha dayanıklıdır. Ayrıca diğer marka EEBD'lere göre çalışma sıcaklığı daha yüksektir ).
- \* Isı yayan nesnelerden en az 1,5 metre uzakta muhafaza edilmelidir.
