# HSSEQ BULLETIN

EYLÜL / SAYI 12

# MED NORDIC FİLOMUZA KATILDI

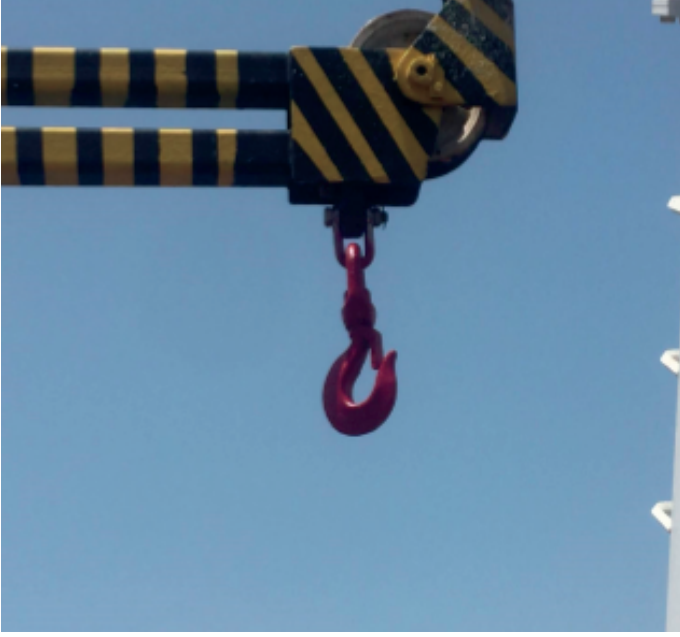
Gemide bulunan Freefall kreyinde SWL markalaması bulunmamaktaydı.

Freefall koçasının SWL markalaması yapıldı.

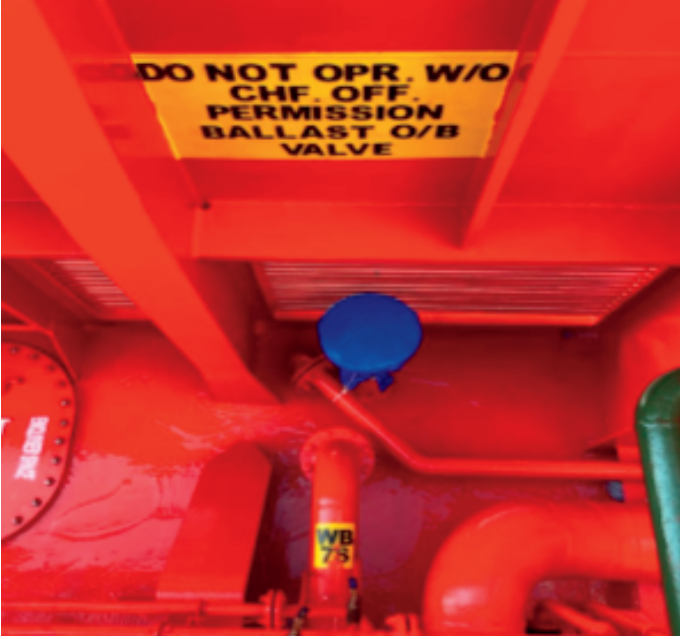
İskele ve sancak tarafta bulunan ballast overboard valfleri hem zor opere ediliyor hem de sık sık deniz suyuna mağruz kalıp korozyona uğrama riski taşıyordu.

Ballast overboard valf rodları yukarıda sıralanan sebeplerden ötürü uzatıldı.

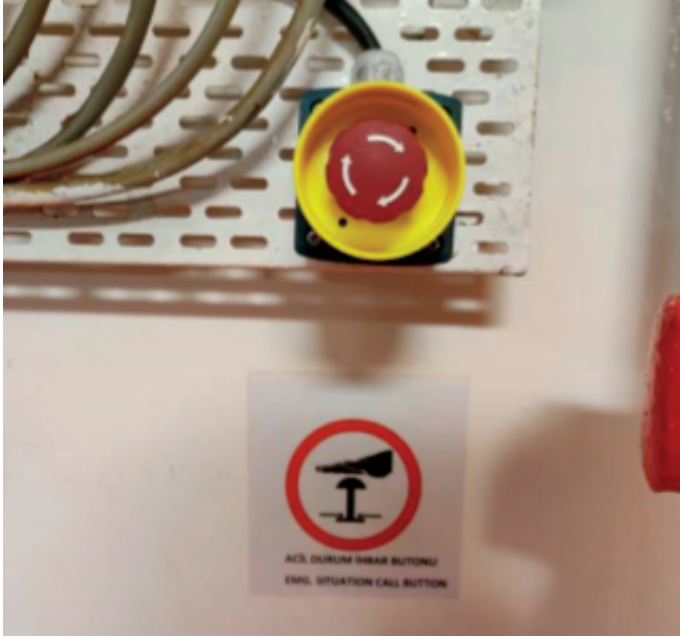
Gemide başaltı bölgesinde köprü üstü veya başka bir bölgeyle iletişim kurulacak araç bulunmamaktadır. Bu konuyla alakalı nasıl bir çalışma yapılabileceği düşünülmüştür ve o bölgede oluşabilecek bir kaza, sakatlanma, kilitli kalma veya herhangi olumsuz durumda makine dairesinde bulunan alarm paneline “Emg Situation At Forecastle” adında bir alarm eklenmiştir. Buton görünecek şekilde işaretlenmiş ve konuyla alakalı bilgilendirme bütün gemi personeline verilmiştir.

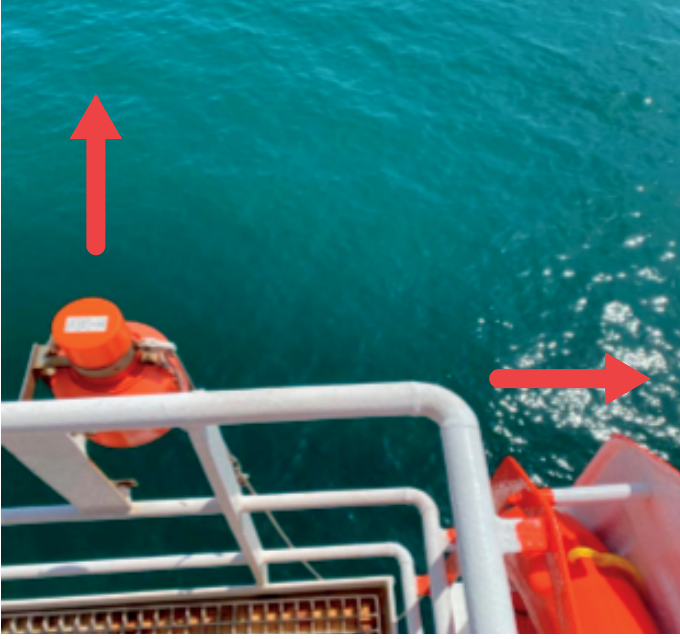
Man Over Board şamandırasının yönü geminin kıç tarafına doğru bakmaktaydı. Can simidi ise iskele—sancak doğrultusundaydı. MOB can simidini serbest bıraktığımızda, bordasal doğrultuda hareket edeceğinden MOB şamandırası üzerinde bulunan klipsi ters açıdan dolayı yerinden çıkaramayıp şamandıranın düşmesine engel olacaktı.

MOB şamandırasının yönü MOB simidi ile aynı yönde olacak şekilde montajı yapıldı. Böylelikle MOB simidi serbest bırakıldığında şamandıradaki klipsi rahatlıkla yerinden çıkarak şamandıranın denize düşmesine imkan verildi.

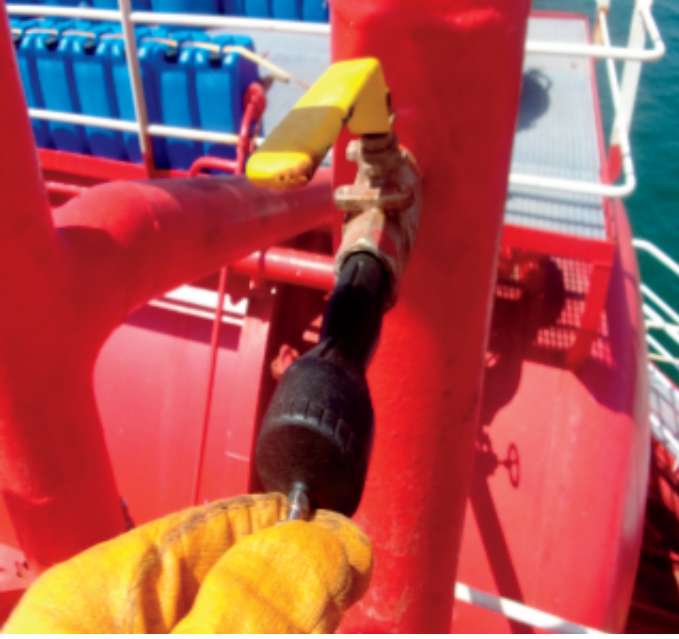
İnertleme yapılmış tankların gaz ölçümü yapılmak istenildiğinde dışarı solumu dahilinde insan sağlığına zararlı oksijen oranı %5'in altında olan gaz salınımı olduğu görülmüştür. Buna ek olarak kapalı operasyon olduğu için dışarı gaz salınımı olmaması gerekmektedir.

Dışarı gaz salınımını engellemek için jak girişli P/V valfi ile uyumlu bir sistem geliştirildi. Artık tanktaki oksijen ve diğer gazların ölçümü atmosfere salınım yapılmadan tamamlanabilir.

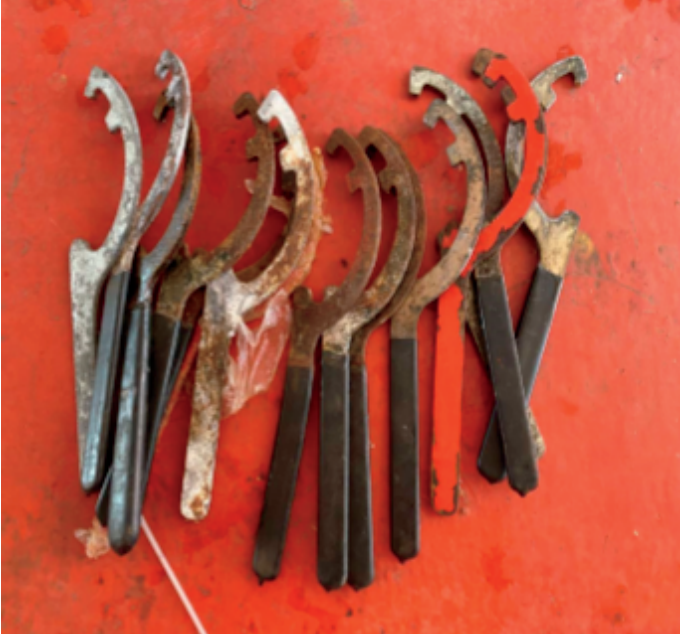
Açık güvertedeki tüm yangın ve köpük dolaplarındaki anahtarlar nem, tuz, serpinti gibi deniz koşullarından etkilenmekteydi.

Anahtarlardaki korozyonun önüne geçmek için, temizlenip boyandıktan sonra tüm anahtarlar streç film ile kapatıldı. Streç film acil durumlara engel değildir. Çıkartmaya çabalamadan direkt kullanıma müsait olduğu denenerak görülmüştür.

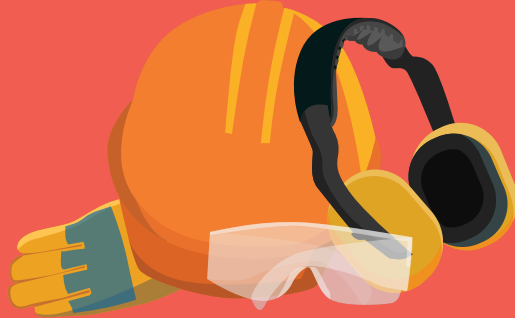
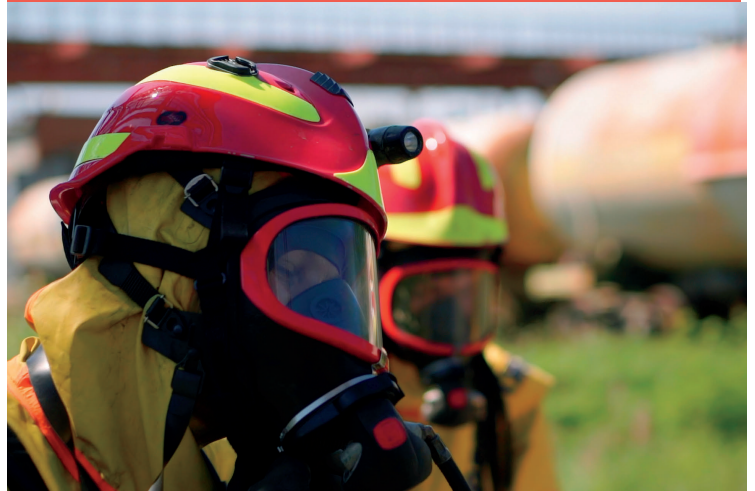
Makine dairesinde BWTS kontrol paneli yakınında bulunan Nat. tank içerisine reis ve pompacı tarafından Sodyum Meta Bisülfat eklenmekteydi.

- Durumsal farkındalığın eksikliği
- Yetersiz MSDS
- Yetersiz bilgi ve deneyim

Gemide yapılacak herhangi bir işe başlamadan önce, yapılacak işe istinaden, tüm riskler, tehlikeler ve alınacak önlemler gözden geçirilmelidir. Personel yapılacak iş ile ilgili kısa bir şekilde bilgilendirilmelidir. Her zaman bir vardiya zabiti yapılan işi takip etmeli ve izlemelidir. Herhangi bir tehlike yada risk görülmesi durumunda çalışma hemen durdurulmalıdır.

Sodyum Meta Bisülfat tahriş edici ve aşındırıcı bir kimyasaldır. Bu tarz kimyasalların kullanılması sırasında, gerekli koruyucu ekipman giyilmelidir. Sodyum Meta Bisülfat su ile tepkimeye girdiğinde Sülfür Dioksit gazı oluşturabilmekte ve bu gaz solunduğunda insan sağlığına zarar vermektedir. Bu nedenle, görevli personel SCBA kullanmalı, oksijen resüsitatörü kullanılmak üzere hazır bulundurulmalıdır. Nat. Tank çevresi ve bulunduğu alan havalandırılmalı ve bu işlem yapılırken odada SCBA kullanmayan bir personel bulunmamalıdır.

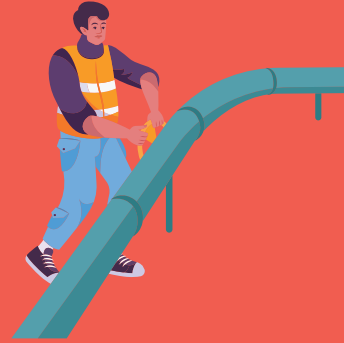
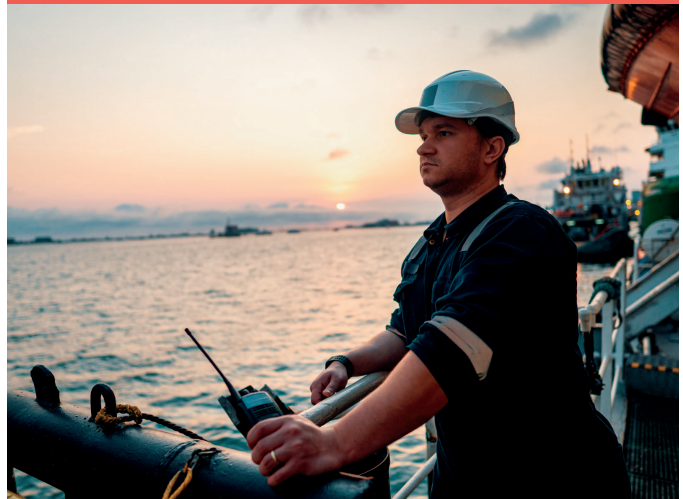
Umm Qasr limanında CSFSO tahliyesi sonunda yapılan sweeping işlemi esnasında, 1 numaralı sancak kargo pompası arıza vermiş bunun üzerine Emergency Cargo Pompası kullanılmak istenmiştir. Fakat Emergency Cargo pompası, düzenli aralıklarla test edilmesine ve çalıştığı görülmesine rağmen, ihtiyaç duyulduğu bu anda düzgün çalışmamış ve gemiyi tahliye esnasında atıl bırakmıştır. Konu ile ilgili yapılan çalışmalar, bakımlar, geçmişe dönük kayıt incelemesi ve testler tamamlandığında, yapılan testlerin prosedüre uygun olmadığı görülmüştür. Üretici manuelllerinde bulunan test prosedürü uygulanmış, pompanın gerekli değerleri verip vermediği tespit edilememiştir. Fakat pompa bu düşük değerlerde de olsa çalışır vaziyette olup, gerçek operasyon esnasında etkisiz kalmıştır. Yapılan bakım, onarım ve tespitlerin sonucunda pompaya prosedüre uygun test uygulanmış ve verimli çalıştığı onaylanmıştır.

- Talimatların dikkate alınmaması
- Prosedür eksikliği
- Prosedürlerin takip edilmemesi
- Bilgi eksikliği

Bu konuda alınacak dersler, günümüze kadar şirkete de ulaşmış olan test raporlarının aslında verimli çalışırlığı doğrulamıyor olmasıdır. Bu bağlamda aşağıdaki fotoğraflarda ve prosedürde yanlış uygulamadan ders alınarak doğru uygulamaya geçişin yapılması gerekliliği gösterilmiştir.

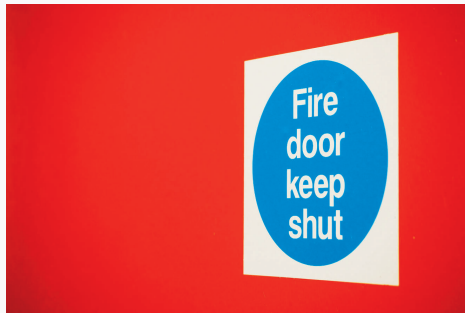
► Şirketin Kişisel Koruyucu Donanım posterini P-11'e göre, makine dairesinde çalışan personelin eldiven takması zorunlu olduğu halde personel eldiven bulunmamaktadır.

► Kapının kapanma hızı yüksek ayarlanmış olmakla beraber kötü hava şartlarına maruz kalındığında kapanma hızı artmış ve yaşanan durumu meydana getirmiştir.

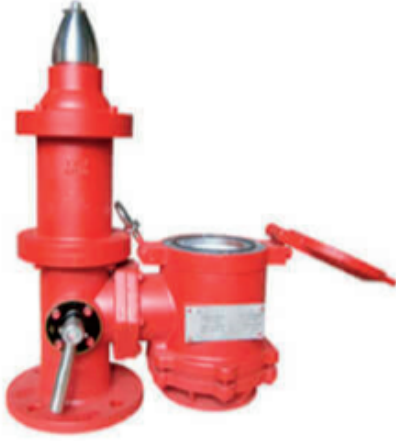
## MED ARCTIC PV VALFİN EMNİYETSİZ KULLANIMI OLAY RAPORU

Kargo operasyonu için limana yanaşmadan önce tüm kargo tanklarını inertleyen Med Arctic gemisi, limana tanklarında pozitif basınç ve %8'den az oksijen oranıyla girmişti. Kargo operasyonu öncesi PV valf kontrolleri manuel olarak yapılmış, alakalı check listler doldurulmuş, Pressure ve Vacuum alarm set limitleri şirket politikasına göre ayarlanmıştı.

Ardından 6 sancak—iskele tanka yüklemeye geçildiğinde ise tanklardaki basıncın git gide arttığı görüldü ve tank radar sistemine alarm geldi. Vardiya zabiti kargo tanklarındaki basıncı kontrol etmeye devam etti. İkinci alarm geldiğinde ise vardiya zabiti, 1. zabite venting sistemin basınç bölümünün doğru çalışmadığını haber verdi ve aynı zamanda PV valfin çalışıp çalışmadığını kontrol etmesi için pompacıya haber verdi.

Yükleme sırasında Tank Venting sistemin basınç kısmının doğru çalışmadığı gözlemlenmiştir. Olayın olduğu limandan kalktıktan sonra 6 sancak-iskele tankların PV valfleri sökümü ve bakım tutumu yapılmıştır. Bakım tutum sırasında PV valfin basınç kısmının yüzeyi bir önceki Cargo olan Veg. Oil gazları sebebiyle yapışkan ve kontamine hale geldiği görülmüştür.

- Şirket prosedürlerini takip etmeme
- Talimatları takip etmeme
- İletişim eksikliği : PV sistemin düzgün çalışmadığı anlaşıldığında gemi bu durumu şirket ve terminale bildirmedi.

- PV Sisteminin düzgün çalışmadığı anlaşıldığı anda gemi kargo operasyonunu durdurmalı ve terminali bilgilendirmelidir.
- Operasyona sadece PV Valfin gerekli tamirleri tamamlandıktan ve operasyonel gereklilikleri yerine getirecek şekilde çalıştığından emin olmak için alakalı testler yapıldıktan sonra devam edilmelidir.
- Gemi, terminal / kiracı talimatlarına sıkı bir şekilde uymalıdır.
- Sağlıklı bir analiz yapılabilmesi adına gemi kaptanları, bazı ulusal ve yerel kurallara göre Venting Sistem hatalarını terminallere bildirmekle yükümlü olduklarını bilmelilerdir.
- Gemi şirket prosedürlerine, terminal talimatlarına, ISGOTT Chapter 2.13 & 11.1 ve SOLAS gerekliliklerine tam anlamıyla uymalıdır.

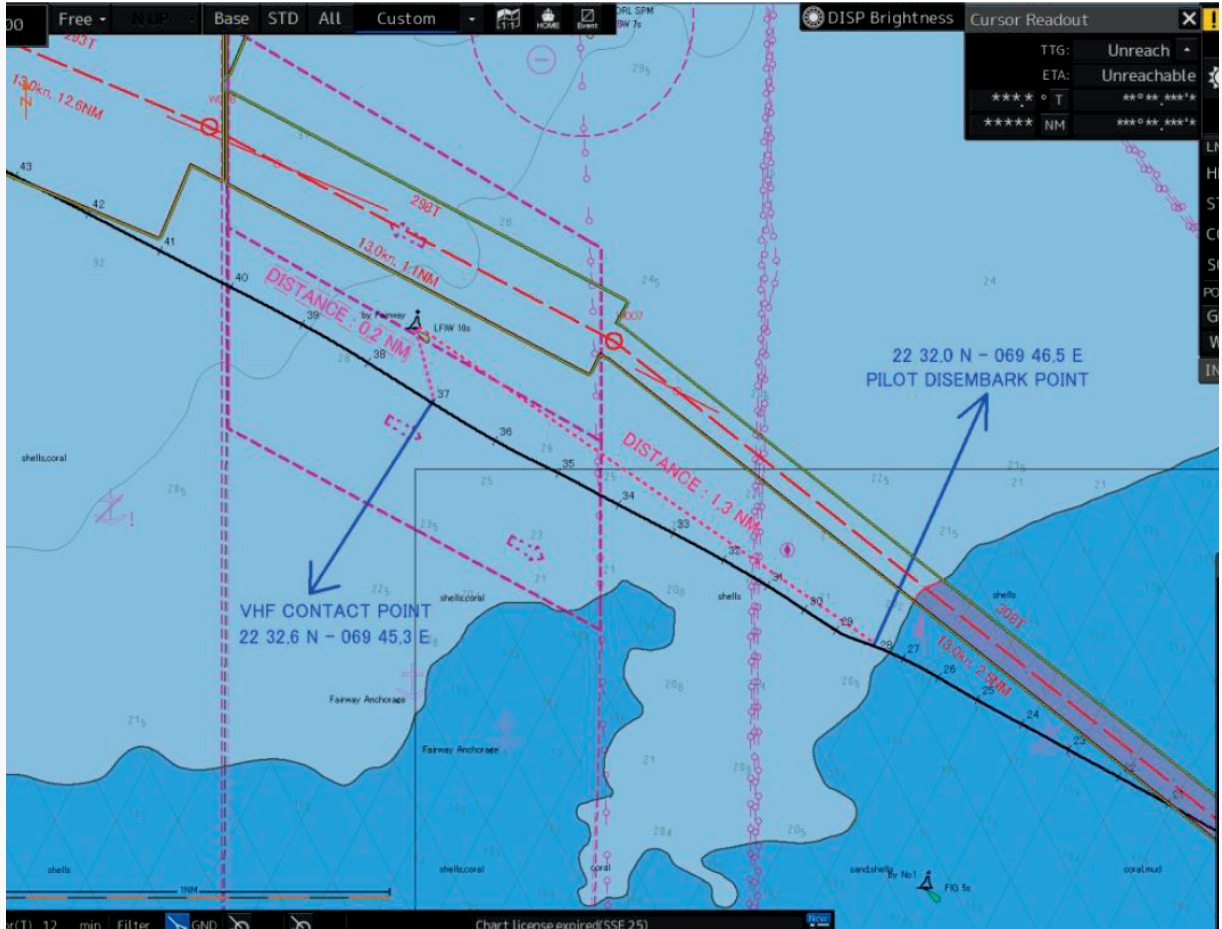
## SEPERASYONU TAKİP ETMEME OLAY RAPORU

Malta bayraklı gemi Sikka limanında tamamladığı kargo operasyonu sonrası limandan gemide kılavuz kaptan ile beraber kalkmıştı. Manevranın tamamlanmasının ardından saat 11:30 LT sularında yaklaşık 22° 31.8' N 069° 46.82' E pozisyonunda kılavuz kaptan gemiden ayrıldı. Pilot Station bölgesiyle Fairway şamandırası arasında yaklaşık 1 mil mesafe vardı. Gemiden ayrılmasının hemen ardından kılavuz kaptan gemiyi VHF' den çağırarak Fairway şamandırasını iskelelerinde bırakmalarını söyledi. Fakat etrafta bulunan ve sancak tarafı bloke eden balıkçı tekneler ve kısıtlı manevra sahası ( 2 gomina ) sebebiyle gemi rotasını sancağa alamadı. Bu sebeple rotasını korumaktan başka çaresi kalmamıştı.

- Kuralları ve kaideleri takipte hata
- Pilot ve VTS ile yetersiz iletişim kurma

- Uygun trafik şeridinde, o şeridin genel trafik akımı yönünde ilerleyecektir.
- Uygulanabildiği kadar trafik ayırım hattı veya ayırım bölgesinden açık bulunacaktır.

- Hazırlanan seyir planı dışında manevralar yapılması durumunda gemi VTS, Sahil Güvenlik, Port Control, vb. gibi otoriteleri bilgilendirmeli ve açık bir şekilde ne sebeplerle seyir planına dahil olmayan manevranın yapılacağını bildirmelidir. Gemi VTS' i bilgilendirmesinin ardından çok vakit kaybetmeden manevrasını tamamlamalı ve manevra tamamlandığı anda otoritelere tekrar raporlama yapmalıdır.

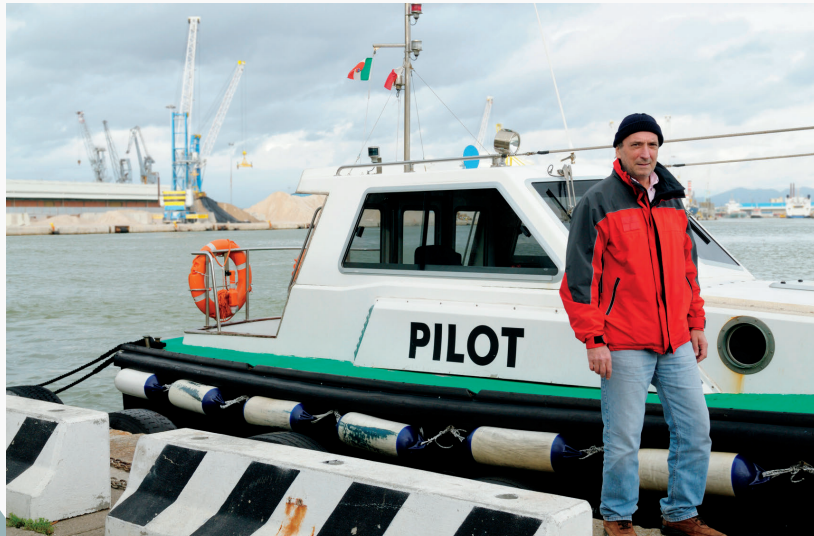
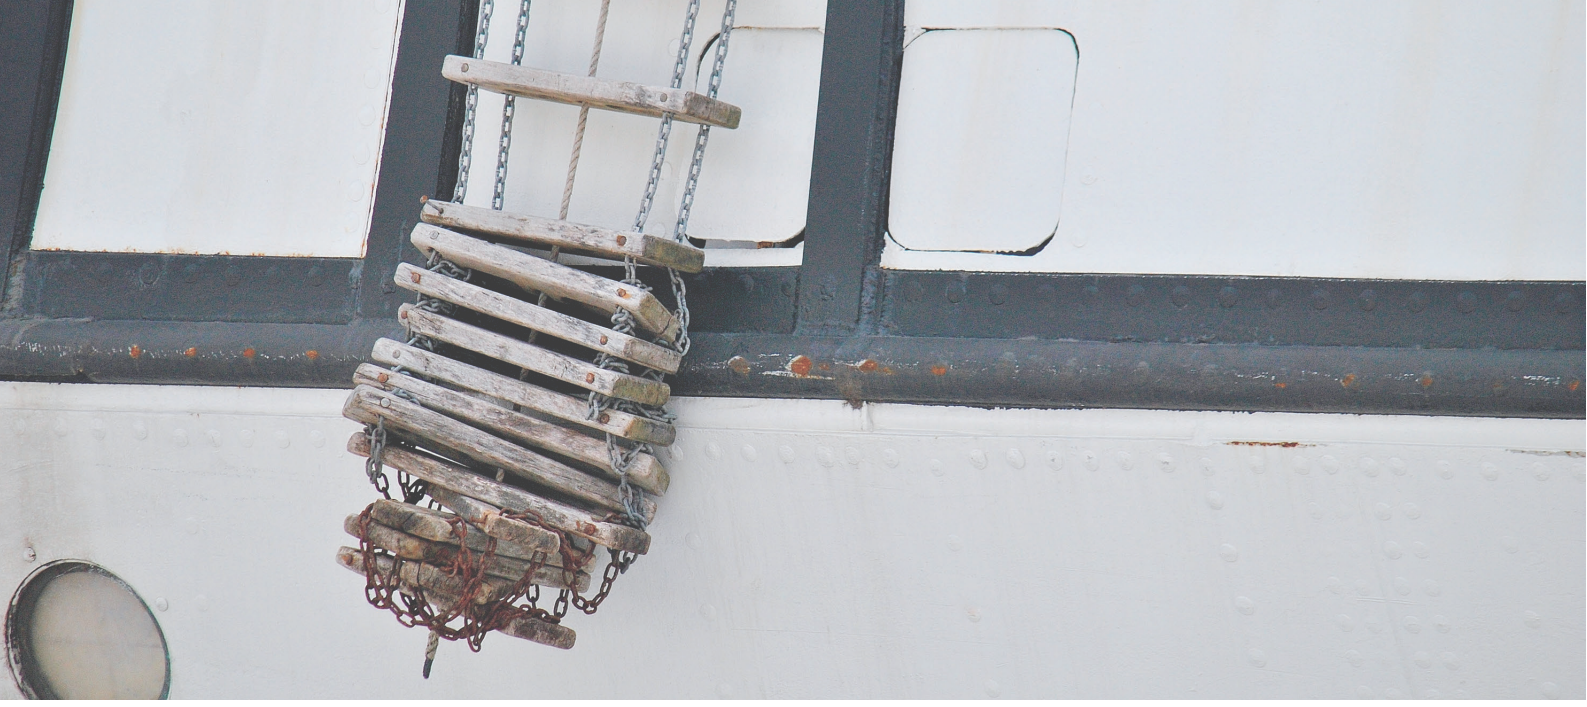
## MED ARCTIC PİLOT ÇARMIHI HASAR OLAYI

Olay Med Arctic gemisi dalgalı deniz koşullarında pilot almaya çalışırken yaşanmıştı. Süvari, pilot botuna alan açmak amacıyla manevra yapmış fakat pilot botunu kullanan kaptanın yetersiz manevra becerisinden kaynaklı olarak bot pilot çarmihına neredeyse dik bir açıyla çarpmıştı. Olayın bu kadar ani gelişmesi sebebiyle de personelin bu durumdan kaçınma ve çarmihı yukarı çekme yada köprü üstüne haber verme şansı olmamıştı. Olayın sonunda pilot gemiye çıkmayı başarabilmişti.

- Yetersizlik - Yetersiz Deneyim
- Yetersiz Gözetim/ Nezaret
- Yetersiz Talimat/Oryantasyon/Eğitim

- Yeni pilot çarmıhı gemiye sipariş edilmiş, ulaştırılmış ve kullanıma alınmıştır.
- Bu olay Güverte Enspektörü tarafından bütün zabitan ve güverte personeliyle konuşulmuş ve önemi üzerinde durulmuştur.
- Süvari bütün güverte zabitlerine ve personele, pilot alırken pilot botunun emniyetsiz manevra yaptığı görülmesi durumunda ivedilikle köprü üstüne haber vermesi gerektiğini bildirmiştir.
