# HSSEQ BULLETIN

Q1 2024/ SAYI 18

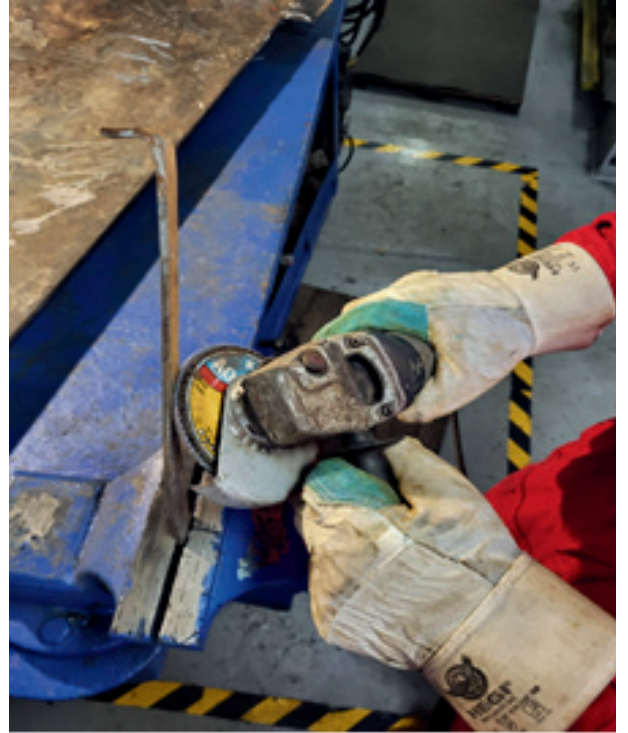
Taş motoru ile olan çalışmalarda, personelin PPE ( Kişisel Koruyucu Ekipman)'lara ve cihaz üzerindeki koruyucu ve el tutamaçlarına gereken özenin gösterilmesi dolayısıyla gerçekleşebilecek yaralanmaların, kazaların önüne geçilmesini ve güvenli bir şekilde çalışabilmesini sağlamaktadır. Kullanılan koruyucu ekipmanların yapılacak işe göre ISM içerisinde bulunan P 11 - PPE Matrix posterine uygun şekilde seçilmesi gerekmektedir.

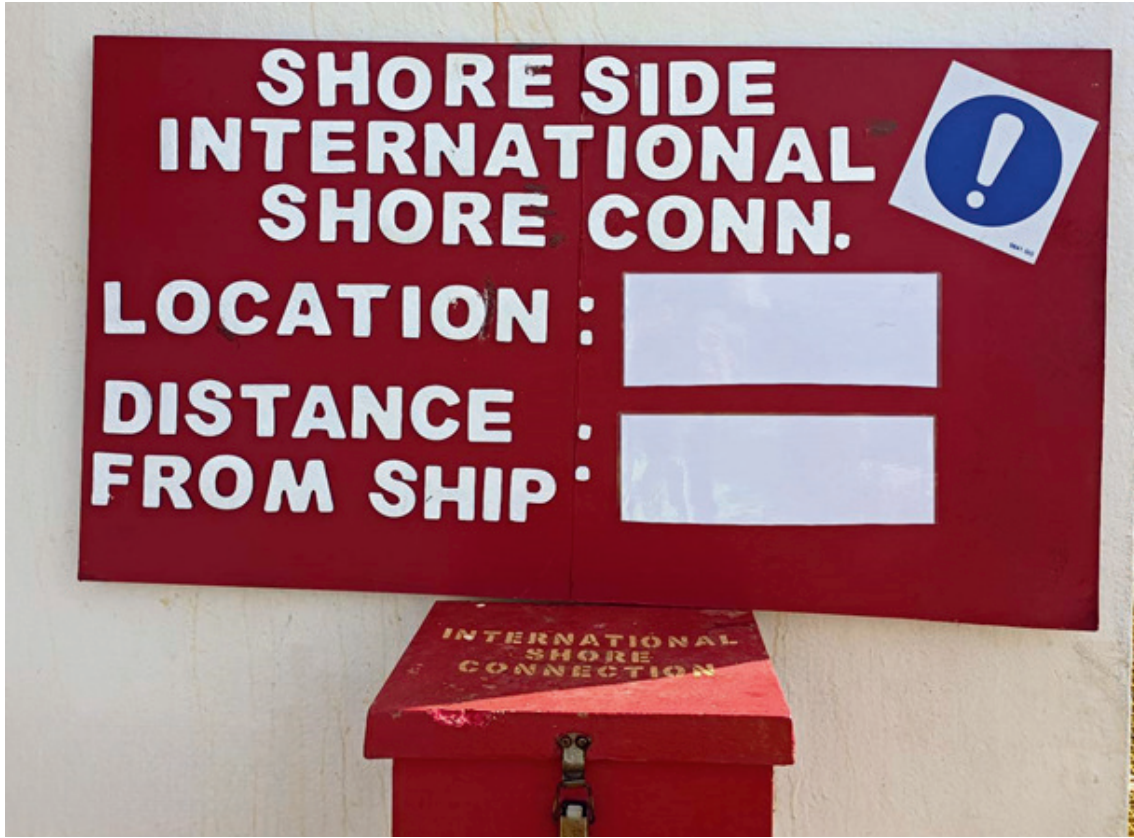
Gemilerde farkındalığı arttırmak amacıyla Uluslararası Sahil Bağlantısı konusunda eğitim yapılması istenmiştir. Yapılan eğitime ilave olarak gemi üzerindeki farkındalığı arttırmak amacıyla Uluslararası Sahil Bağlantısının terminaldeki yeri ve gemiden olan uzaklığını belirtecek bir poster hazırlanmıştır.

Poster bilgilendirme maksadıyla manifold mahallinde bulunan shore connectionların yanına asılmıştır.

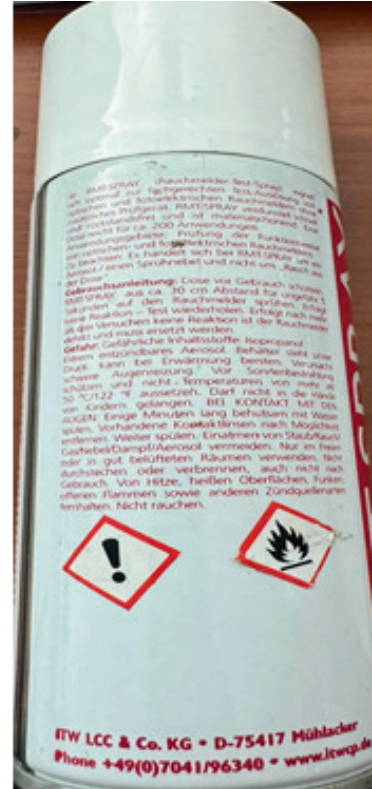
- Duman dedektörlerinin testinde kullanılan test gazları EN54 standardına uygun olmalıdır.
- Duman dedektörü içerisinde IR ışınlarının kırılabilceği partikül yoğunluğunu verebilmelidir.
- Test işlemi hızlı ve basit olmalıdır. Dedektör gaz içeriğine hızlı reaksiyon vermelidir.
- Test spreyi içeriği dedektörde herhangi bir hasara veya korozyona sebep olmamalıdır.
- Test spreyi elle veya özel aparatlarla kullanıma uygun olmalıdır.
- Test işlemi sonunda herhangi bir kalıntı bırakmamalıdır. Bu kalıntılar daha sonra yanlış alarmlara neden olur.
- Test spreyi içeriği sağlığa ve çevreye zararlı bileşik içermemelidir.
- Test spreyi, dedektör üreticileri tarafından onaylanmış olmalıdır.
- CE,UL veya CPR sertifikalarından herhangi birine sahip olmalıdır.

- Duman dedektörlerinin EN54 standartlarına göre olması gereken özelliklerinin bilinmemesi

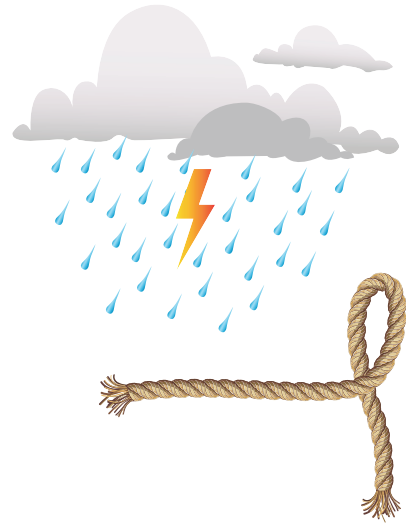
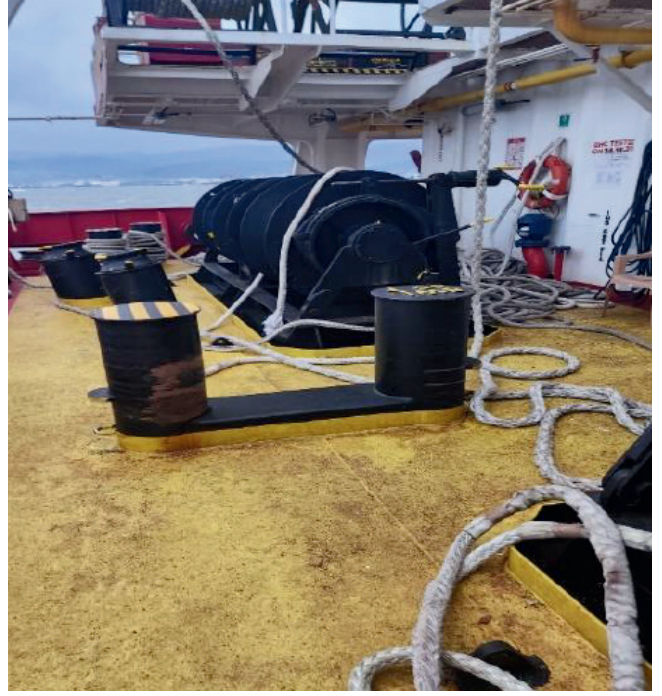
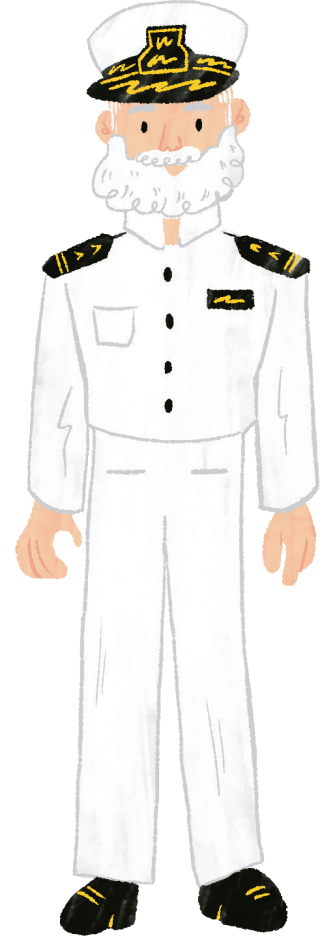
- Rüzgarın aniden hızlandığı gözlemlendiğinde derhal ana makine hazırlanmış ve kargo operasyonu durdurulmuştur.
- Halatların kopmasının ardından demirler vira edilmiş ve ana makine yardımıyla terminalden uzaklaşmıştır.
- Gemi tarafından yeni halat isteği yapılmış ve bir sonraki yanaşmalarından önce gemiye teslim edilmiştir.

- Geminin ikinci yanaşması öncesinde terminal ile hava durumu hakkında konuşulmuş ve anlaşılmıştır.
- İkinci yanaşma önce VTS ile iletişime geçilerek hava durumu tekrardan teyit edilmiştir.
- Kopan halatların yerine yeterli sayıda ve iyi durumda yeni halatlar yerleştirilmiştir.
- İkinci yanaşma için yanaşma öncesi Risk Assessment yapılmıştır.
- Filo gemilerinin aynı terminale gelmeleri halinde benzer durumların yaşanmaması için safety alert oluşturulmuş ve tüm filo gemileriyle paylaşılmıştır.

- Gemide bulunan tüm halatların gemi dizayn MBL'inin %100-105'ine eşit olması gerekir. Rendering pointler bu değerin %60'ı oranında set edilmelidir.
- Manevranın tamamlanmasının ardından tüm rendering pointlerin işaretli yere göre ayarlandığından ve manevra ekipmanının uygun pozisyonlarda olduğundan emin olunmalıdır.
- Hava durumu raporları yakından ve sıklıkla takip edilmeli ve doğruluğu teyit edilmelidir.
- Bu olayda olduğu gibi tüm ekipmanlar gerekli şekilde ayarlanmış olsa bile hava durumu gibi dış etmenler nedeniyle ani hareketlenmeler meydana gelebilir. Bu tarz durumlara karşı her daim hazırlıklı ve eğitilmiş olunması aynı zamanda da gerekli önlemlerin alınması elzemdir.
- Bunlara ek olarak halatlar kargo operasyonu boyunca düzenli olarak kontrol edilmeli ve gerekirse ayarlanmalıdır.

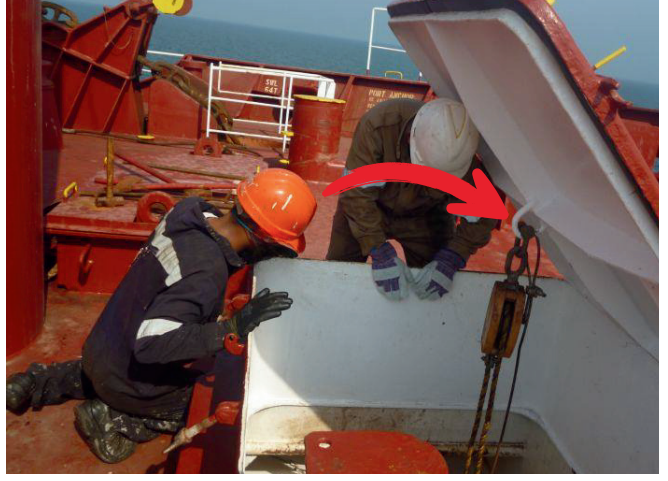
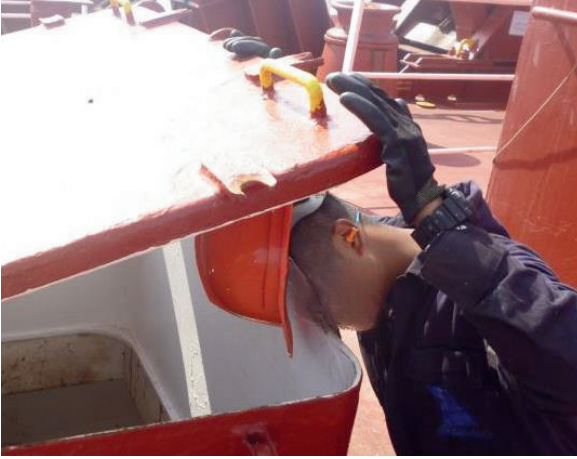
## EMNİYETLİ OLMAYAN GANGWAY SEBEBİYLE TERMİNAL TEMSİLCİSİNİN DÜŞMESİ

İki gemi personeli, gemi demirde olduğu esnada yeni ikmallenen hortumu baş altına aktarmakla görevlendirilmişlerdi. Hortum 50 kilo ağırlığında ve 20 metre uzunluğundaydı. Bu nedenle baş altına açılan hatch cover'ın kapağındaki mapa'ya el incesi yardımıyla bir makara sistemi yerleştirerek hortumu aşağı indirmeyi planladılar.

Kaza meydana geldiği esnada, baş altında iki personel güvertede ise bir personel bulunmaktaydı. Baş altındaki iki personel hortumu neta etmeye çalışırken baş üstündeki personel hortumu mayna etmekteydi. Bu esnada sebebi bilinmeyen bir şekilde baş altındaki personelden biri güverteye çıktı ve hortumun mayna edilmesine yardım etmeye başladı.

Güvertede bulunan iki personel de aşağı baktıkları sırada kafaları hatch cover kapağının içindeydi. Bu esnada kapak aniden kapandı. Personelden biri kafasını tam zamanında çekebilse de diğerinin arada sıkıştı. Kazanın ardından personelin yüzünde (çene, dişler ve gözler) yaralanmalar oluştu. Yaraların tedavisi için hastaneye kaldırılan personel geçirdiği ameliyatın ardından sağlığına kavuşabildi.

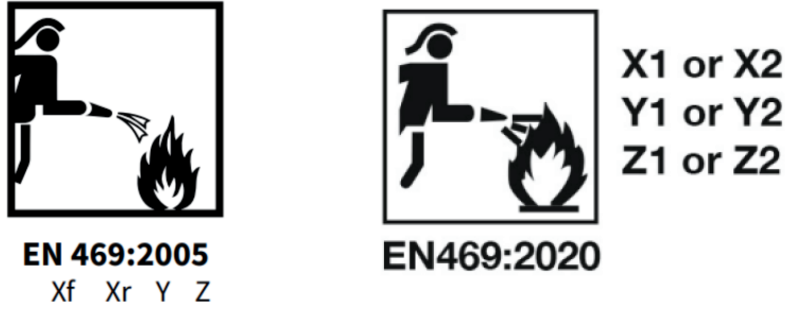
Figure 2: EN 469:2005 and EN 469:2020 performance level pictograms.

Yangınla mücadelede koruyuculuğu sağlayan ve Avrupa standartlarına (EN 469:2005) uygun şekilde dizayn edilmiş yangıncı elbiseleriyle ilgili detaylı bilgiler aşağıdaki tabloda verilmiştir. 2. seviye yangınla mücadelede kullanılacak elbiseler kapalı mahalle uygun şekilde dizayn edilir. EN 469:2005 ve revize edilmiş versiyonu EN 469:2020 aynı zamanda risk değerlendirmesi yapılmasını da gerektirmektedir.
